DIAGNÓSTICO TÉCNICO – DI-13002
SUBDIRECCIÓN DE ANÁLISIS DE RIESGOS Y EFECTOS DE CAMBIO CLIMÁTICO
GRUPO ASISTENCIA TÉCNICA
EVENTO SIRE No. 5303706

Movimientos en masa – Falta de protección en taludes de corte.

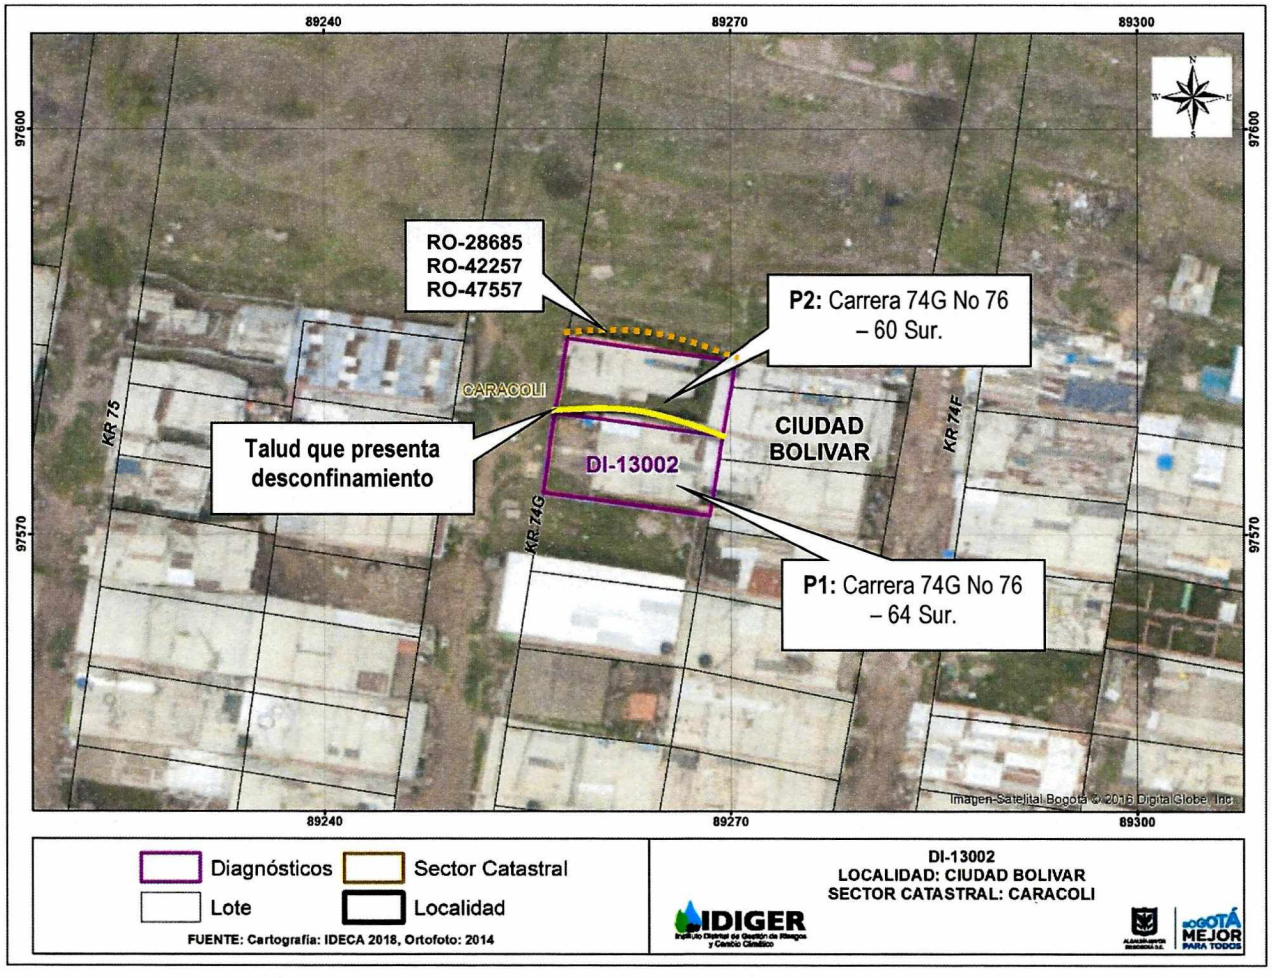
La Figura 1 presenta la ubicación del predio de la Carrera 74G No 76 – 64 Sur, en el Barrio Caracolí de la Localidad de Ciudad Bolívar.

Figura 1. Localización del predio de la Carrera 74G No 76 – 64 Sur, en el Barrio Caracolí de la Localidad de Ciudad Bolívar.

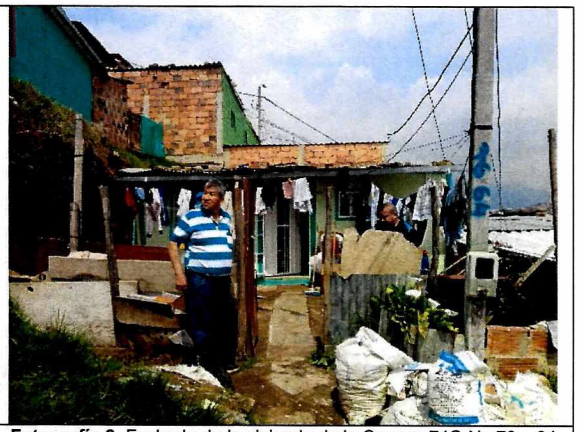
El sector no se encuentra urbanísticamente consolidado, las vías de acceso son destapadas (sin recubrimiento). El relieve del terreno corresponde a una ladera de pendiente fuerte (cercana a la 35° inclinación), sobre la cual se realizaron cortes y rellenos de origen antrópico para el emplazamiento de algunas viviendas y vías del sector (ver fotografía 1), dibujando una geometría de terrazas escalonadas. No se observan obras de manejo de aguas de escorrentía superficial, ni tampoco obras de estabilización geotécnicas, sobre los taludes de corte y relleno realizados en el sector, (ver Fotografía 1).

Fotografía 1. Sector de la Carrera 74G No 76 – 64 Sur (P1), en el Barrio Caracolí de la Localidad de Ciudad Bolívar.

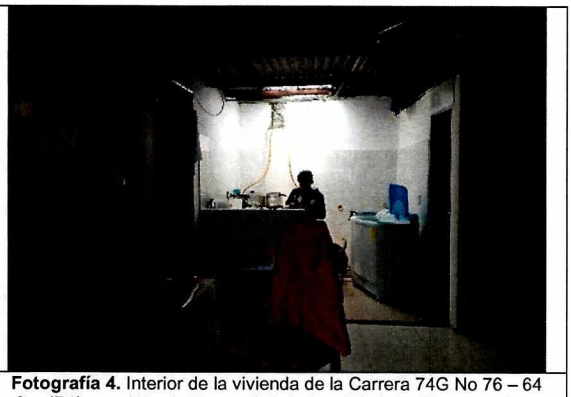
Se realizó inspección al predio de la Carrera 74G No 76 – 64 Sur (P1), en compañía del Señor Uriel Alonso Mayusa quien es el propietario de la edificación. En el predio se localiza una vivienda de 1 nivel construida en mampostería simple con teja de zinc, al interior de la vivienda no se observan daños irrelevantes en la estructura de la misma. Para el emplazamiento de la vivienda se realizó un talud de corte de aproximadamente 2.50 m de altura con una longitud próxima a los 8 m, el cual se localiza al costado norte de la edificación. El talud se encuentra conformado por limos de baja plasticidad de consistencia suelta, en el que se evidencia el desconfinamiento del talud, donde se ha deslizado parte del material dejando sin suelo de fundación a la vivienda que se encuentra en la parte superior correspondiente al predio de la Carrera 74G No 76 – 60 Sur (P2), (ver Fotografías 2 - 6).

Fotografía 3. Interior de la vivienda de la Carrera 74G No 76 – 64 Sur (P1), en el Barrio Caracolí de la Localidad de Ciudad Bolívar.
