DIRECCIÓN DE PREVENCIÓN Y ATENCIÓN DE EMERGENCIAS

DIAGNOSTICO DE EMERGENCIA No. DI-1951

Datos Generales sobre el Evento:
Fecha: Febrero 25 de 2004
Barrio: San Isidro II Sector
UPZ: 34 - 20 de Julio
Localidad: San Cristóbal
Población Atendida: 2 Adultos

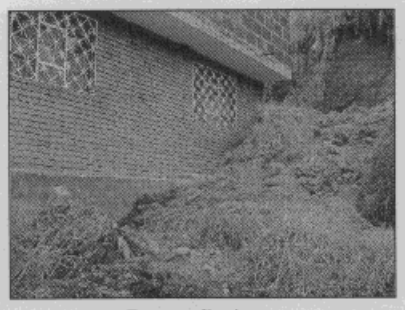
Fotografía 1

Descripción del Evento:
El día 2 de Marzo se realizó una inspección técnica al predio del señor José María Calderón, localizado en la Carrera 7A Bis # 39 – 20 Sur, del barrio San Isidro II Sector, encontrando un corte subvertical en suelo del cual se produjo un desprendimiento de material sobre la carrera 7A Bis (Ver Fotografías 1 y 2).

En la ladera donde se presentó el deslizamiento se evidencian signos de inestabilidad que pueden afectar a varias viviendas del sector.

Personas e infraestructura afectadas:
El desprendimiento de suelo (aproximadamente 5 m^3) afectó el andén del frente de la vivienda del señor Calderón y la vía.

Acciones Adelantadas:
La recomendación al Señor José María Calderón de retirar el material que se deposito al frente de la vivienda.

RECOMENDACIONES:
Se recomienda retirar el material y reconformar el talud para que no continué el desprendimiento de suelo.

Asimismo, incluir el sector de la carrera 7A Bis con calle 39 sur en la Base de Datos de Sitios Críticos por Fenómenos de Remoción en Masa, para realizar un estudio detallado de la zona para el planteamiento de obras y adecuación de la zona.
