DIAGNÓSTICO TÉCNICO DI-10294
SUBDIRECCIÓN DE ANÁLISIS DE RIESGOS Y EFECTOS DE CAMBIO CLIMÁTICO
COORDINACIÓN DE ASISTENCIA TÉCNICA
EVENTO SIRE No. 4565435

Estructural: Clasificación de daño Leve, generado por incendio.

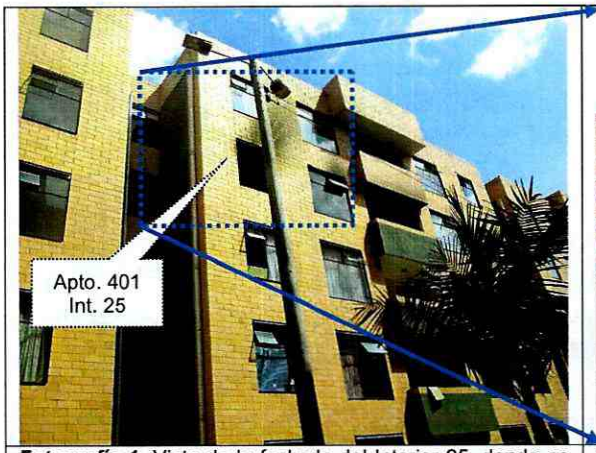
Según información suministrada por la comunidad el día 04 de Abril de 2017 en horas de la mañana, se presentó un incendio en el apartamento 401 del Interior 25 del Conjunto residencial en comento, cuyas causas se desconocen y escapan del alcance del presente documento. Incendio que afectó principalmente elementos no estructurales, recubrimiento de muros en mortero ("pañete y/o estuco"), cielos rasos y pisos; elementos que presentan daños relacionados con desprendimientos y agrietamiento (ver fotografía 1 a 4).

No obstante lo anterior, no se observaron daños importantes sobre elementos estructurales muros o placas de entrepiso en el apartamento donde se presentó el incendio, tampoco se observan daños importantes sobre los apartamentos ubicados arriba, abajo y al lado del sitio donde se presentó el incendio; apartamentos que sufrieron daños menores y puntuales en algunos elementos de acabados de pisos, muros y techos.

Las causas de los daños evidenciados en predio de la referencia, están asociados a los cambios de temperatura abruptos, generados por el incendio que tuvo lugar en el apartamento 401 del Interior 25.
