1.1 CONCEPTO TÉCNICO No. CT:	**CT-6936**
1.2 ÁREA:	Técnica y de Gestión
1.3 COORDINACIÓN:	Investigación y Desarrollo
1.4 REFERENCIA CRUZADA RADICADO FOPAE:	2013ER7643
1.5 RESPUESTA OFICIAL No.	RO-63711

2.1 SOLICITANTE:	CURADURÍA URBANA No. 3
2.2 PROYECTO:	Serviteca y Servicios
2.3 LOCALIDAD:	19. CIUDAD BOLIVAR
2.4 UPZ:	69. Ismael Perdomo
2.5 BARRIO O SECTOR CATASTRAL:	Perdomo Alto
2.6 DIRECCIÓN:	Diagonal 62 G Sur No. 73 F - 13
2.7 CHIP:	AAA0017EEOE
2.8 MANZANA CATASTRAL:	19
2.9 PREDIO CATASTRAL:	37
2.10 ÁREA (Ha):	0.0286(*)
2.11 FECHA DE VISITA: **FECHA DE EMISION:**	Julio 3 de 2013 Julio 9 de 2013

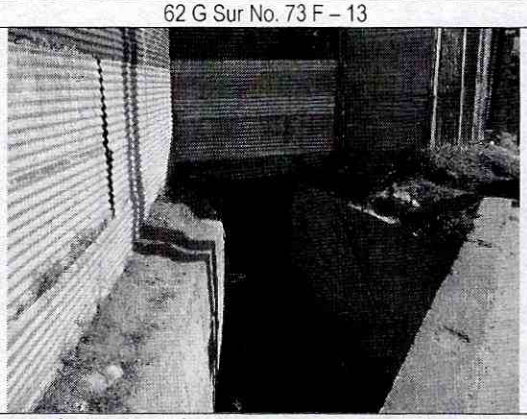
Fotografía No. 1. Panorámica del predio localizado en la Diagonal

62 G Sur No. 73 F – 13

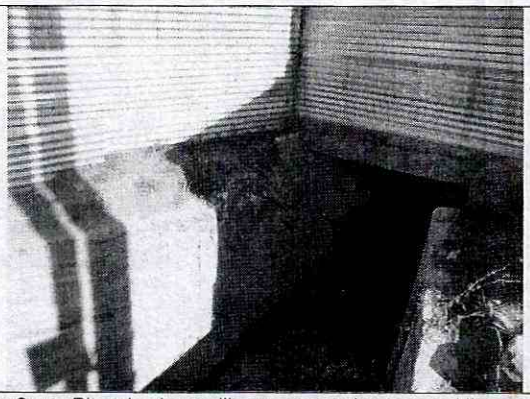
Fotografía No. 2. Panorámica de la Diagonal 62 G Sur.
