1. INFORMACIÓN DE REFERENCIA

1.1 CONCEPTO TÉCNICO No. CT:	**CT-6709**
1.2 ÁREA:	Técnica y de Gestión
1.3 COORDINACIÓN:	Investigación y Desarrollo
1.4 REFERENCIA CRUZADA RADICA FOPAE:	2012ER13322
1.5 RESPUESTA OFICIAL No.	RO-60561

2.1 SOLICITANTE:	CURADURÍA URBANA No. 5
2.2 PROYECTO:	Tv 1 B No. 36 C - 53 Sur
2.3 LOCALIDAD:	4. San Cristóbal
2.4 UPZ:	34. 20 de Julio
2.5 BARRIO O SECTOR CATASTRAL	El Ángulo
2.6 DIRECCIÓN:	Transversal 1 B No. 36 C - 53 Sur
2.7 CHIP:	AAA0008BMHK
2.8 MANZANA CATASTRAL:	15
2.9 PREDIO CATASTRAL:	13
2.10 ÁREA (Ha):	0.0072(*)
2.11 FECHA DE VISITA **FECHA DE EMISIÓN:**	4 de Diciembre de 2012 11 de Diciembre de 2012

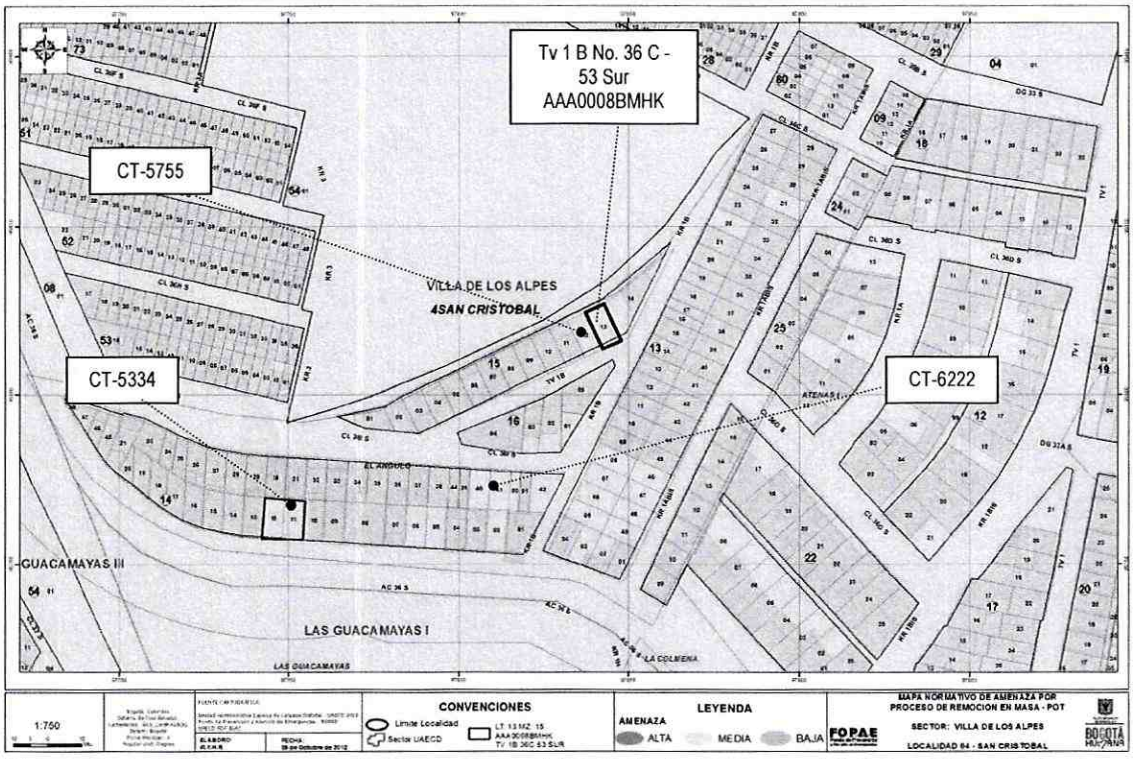
Conforme con el plano normativo de "Amenaza por Remoción en Masa" del Plan de Ordenamiento Territorial de Bogotá-POT, el sector del proyecto ubicado en la Transversal 1 B No. 36 C -53 Sur, de la Localidad de San Cristóbal, se encuentra en una zona de *Amenaza Media* por procesos de remoción en masa (Figura 1).

Figura 1. Localización general del proyecto ubicado de la Transversal 1 B No. 36 C -53 Sur en el Plano Normativo de Amenaza por Remoción en Masa del POT (Decreto 190 de 2004), el cual se encuentra en *Amenaza Media*.

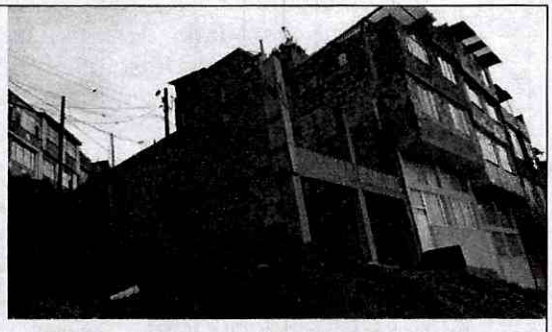
Con base en la inspección visual se pudo establecer que el predio en mención no presenta evidencias de afectación por procesos de remoción en masa, ni de carácter local en su interior, ni de carácter general en la ladera o zonas aledañas al predio evaluado.

Fotografía No. 1. Predio en donde se desarrollará el proyecto ubicado en la Transversal 1 B No. 36 C -53 Sur.

Fotografía No. 2. Predio en donde se desarrollará el proyecto ubicado en la Transversal 1 B No. 36 C -53 Sur.

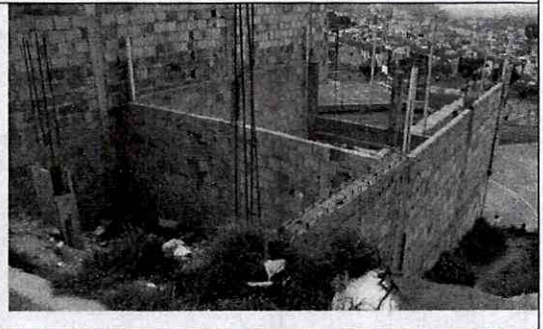
Fotografía No. 3. Predio en donde se desarrollará el proyecto ubicado en la Transversal 1 B No. 36 C -53 Sur.

Fotografía No. 4. Predio en donde se desarrollará el proyecto ubicado en la Transversal 1 B No. 36 C -53 Sur.

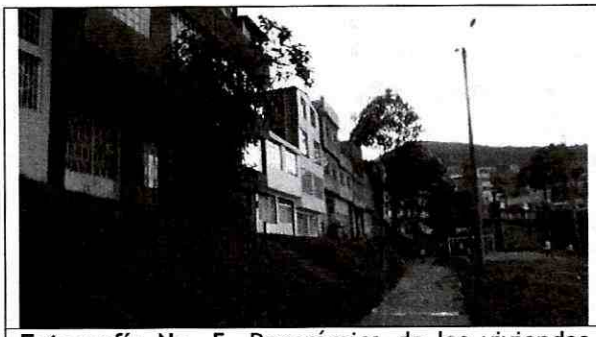
Fotografía No. 5. Panorámica de las viviendas emplazadas en el sector aledaño al predio objeto del presente concepto técnico.

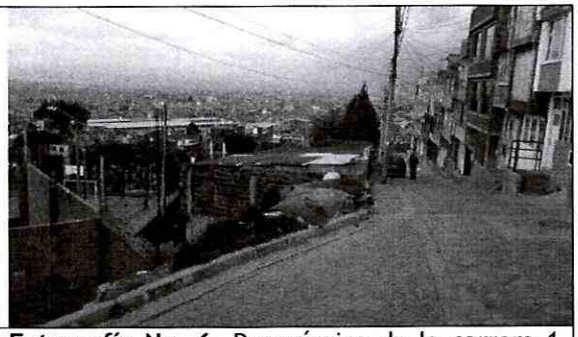
Fotografía No. 6. Panorámica de la carrera 1 B, conformada en adoquín.
