DIAGNÓSTICO TÉCNICO - DI- 19715
SUBDIRECCIÓN DE ANÁLISIS DE RIESGOS Y EFECTOS DE CAMBIO CLIMÁTICO
GRUPO ASISTENCIA TÉCNICA
RADICADO IDIGER No. 2023ER21543

DIRECCIÓN:	Av Calle 69 bis 6 02	**COORDENADA MEDIA ÁREA INSPECCIONADA:**			X1: 102.360,286 106.119,639		
BARRIO/SECTOR CATASTRAL:	Emaús	**ÁREA DIRECTA AFECTADA:**			-		
UPZ:	88-El refugio	**POBLACIÓN ATENDIDA:**			55		
LOCALIDAD:	02- Chapinero	**FAMILIAS**	20	**ADULTOS**	40	**MENORES**	15
CHIP:	AAA0088ZMLF	**PREDIOS EVALUADOS:**			1		
AREA INSPECCIONADA:	500m^2	**DOCUMENTO REMISORIO:**			CR- 50286

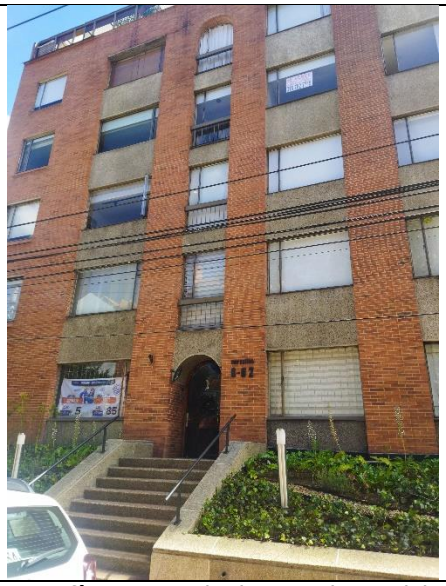
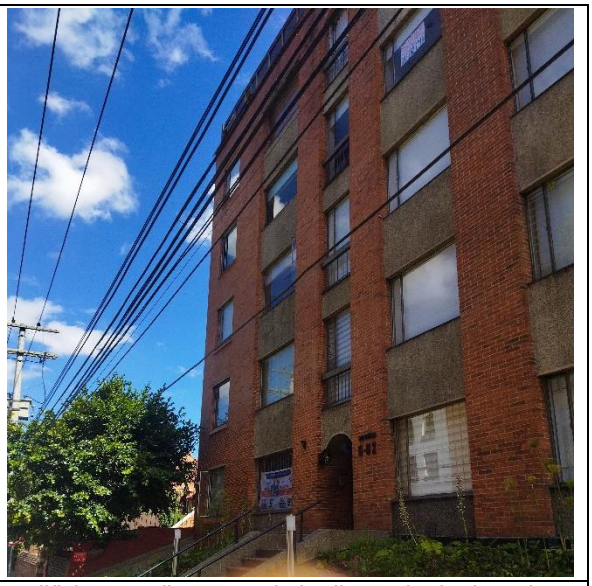
En el predio P1 está ubicado en la Av. Calle 69 bis 6 02 edificio Versalles, en el sector catastral Emaús de la localidad de Chapinero se emplaza una edificación de 5 niveles con sótano construida bajo un sistema aporticado y losas de entrepiso en concreto reforzado de uso residencial (Ver fotografías 1 y 2), construida hace más de 20 años aproximadamente, (Ver fotografías 1 y 2).

Fotografía 1 - 2. Fachada costado sur del predio P1 Edificio Versalles Zona de jardinera *(09/10/2023)*

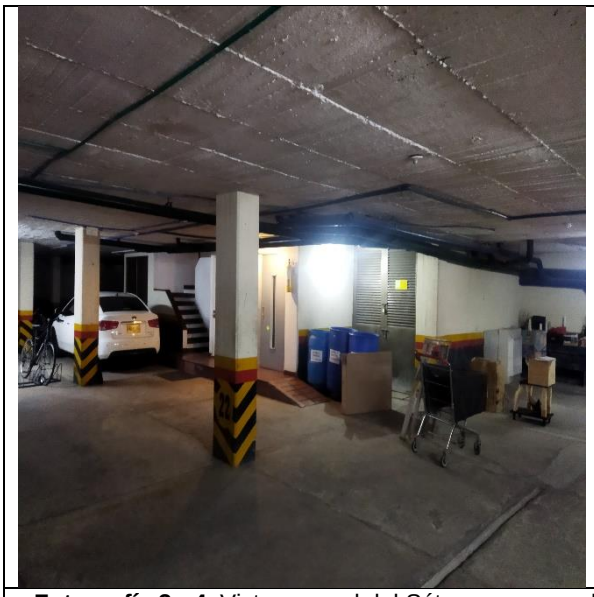
Se realiza la inspección visual de la edificación y el sótano en compañía del personal de seguridad del edificio Versalles, ya que la peticionaria no se encuentra presente, al realizar el recorrido por el predio no se evidencian condiciones de riesgo en la zona de parqueaderos ni en el área donde se encuentra la subestación eléctrica, ni en la zona de la jardinera ubicada en la fachada sur del predio, zonas que son relacionadas en el radicado como inestables y afectadas por obras. (Ver fotografías 3 y 4).

Fotografía 3 - 4. Vista general del Sótano, parqueaderos y zona de la subestación eléctrica del predio P1. *(09/10/2023)*

- La funcionalidad del sótano del predio P1 ubicado en Av. Calle 69 bis 6 02, en el sector catastral Emaús de la localidad de Chapinero, no se encuentra comprometida por las condiciones evidenciadas durante la visita técnica.

- La estabilidad y funcionalidad del cuarto donde se ubica la subestación eléctrica en el sótano del predio P1 en el Sector Catastral Emaús de la Localidad de Chapinero no se encuentran comprometidas en la actualidad frente a cargas de servicio por las condiciones evidenciadas durante la visita técnica. Se desconoce el comportamiento de la estructura frente a cargas dinámicas (por ejemplo, sísmicas).
