DIAGNÓSTICO TÉCNICO – DI-19391
SUBDIRECCIÓN DE ANÁLISIS DE RIESGOS Y EFECTOS DEL CAMBIO CLIMÁTICO
GRUPO ASISTENCIA TÉCNICA
RADICADO IDIGER No. 2023ER15859

DIRECCIÓN:	Calle 31 Sur # 9C-51 Este	**COORDENADA MEDIA ÁREA INSPECCIONADA**			X1: 99.515,630 Y1: 95.743,712		
BARRIO /SECTOR CATASTRAL:	Los Alpes	**ÁREA DIRECTA AFECTADA:**			2900 m2		
UPZ:	32- SAN BLAS	**POBLACIÓN ATENDIDA:**			496		
LOCALIDAD:	04- SAN CRISTOBAL	**FAMILIAS**	198	**ADULTOS**	300	**MENORES**	196
CHIP:	AAA0278XAWF Como referencia	**PREDIOS EVALUADOS**			1		
ÁREA INSPECCIONADA:	2900 m2	**DOCUMENTO REMISORIO**			CR-49314

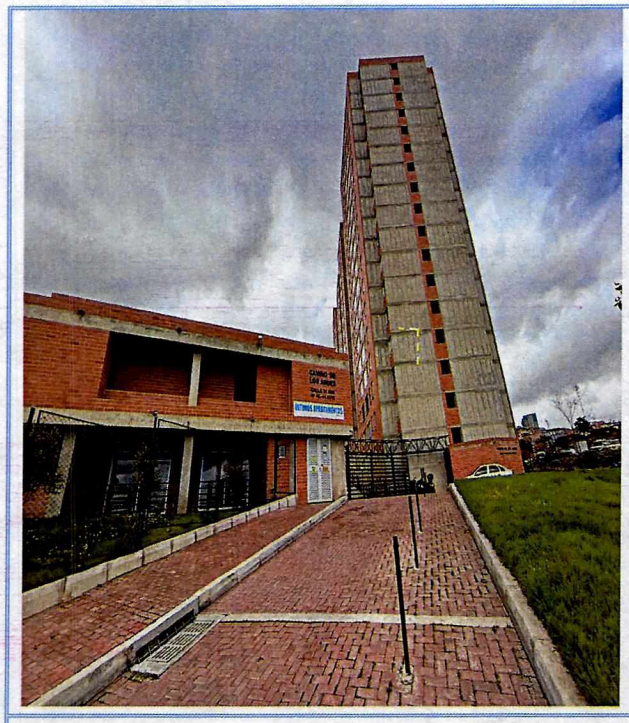
En el predio evaluado se emplaza un conjunto residencial llamado, camino de los Andes, de una Torre de 18 pisos y 198 apartamentos, construido en sistema industrializado y muros de carga en concreto reforzado posiblemente, el conjunto cuenta con dos parqueaderos uno de motos y otro de vehículos y fue construido hace aproximadamente 2 años. (ver fotografía 1)

Fotografía 1. Conjunto residencial Camino de los Andes, ubicado en Calle 31 Sur # 9C-51 Este.

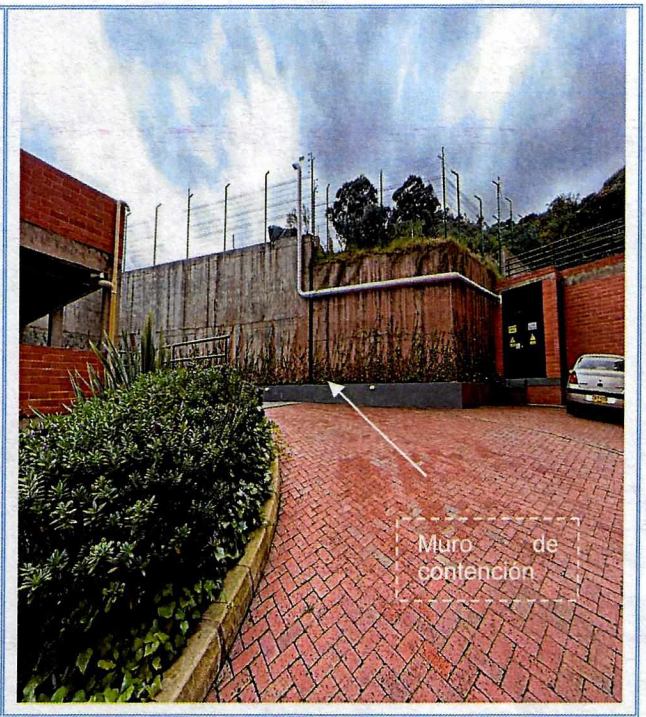
Al costado este del conjunto, se encuentra un muro de contención y/ o protección posiblemente en concreto reforzado de aproximadamente 5 m de alto y 12 m de largo, en el cual se evidencia una fisura en la parte media del muro, y posiblemente obstrucción en los lloraderos del mismo. (ver fotografía 2 y 3)

Fotografía 2. Muro de contención ubicado dentro del conjunto residencial. Camino de los Andes.

- A la constructora Caminos Inmobiliarios, responsable del predio de la Calle 31 Sur # 9C-51 Este, sector catastral Los Alpes, Localidad de San Cristóbal, adelantar las acciones de reparación, mantenimiento, e impermeabilización si es el caso , del muro de contención en concreto reforzado ubicado al costado sur del predio y muros perimetrales del parqueadero vehicular, además de realizar la respectiva revisión de las redes hidrosanitarias internas, todo esto bajo el acompañamiento de personal idóneo, con el fin de garantizar las condiciones de estabilidad y funcionalidad de la edificación, y dando cumplimiento a los requerimientos y a las especificaciones técnicas establecidas en la normativa vigente, Reglamento Colombiano de Construcción Sismo-Resistente 2010 (NSR-10).

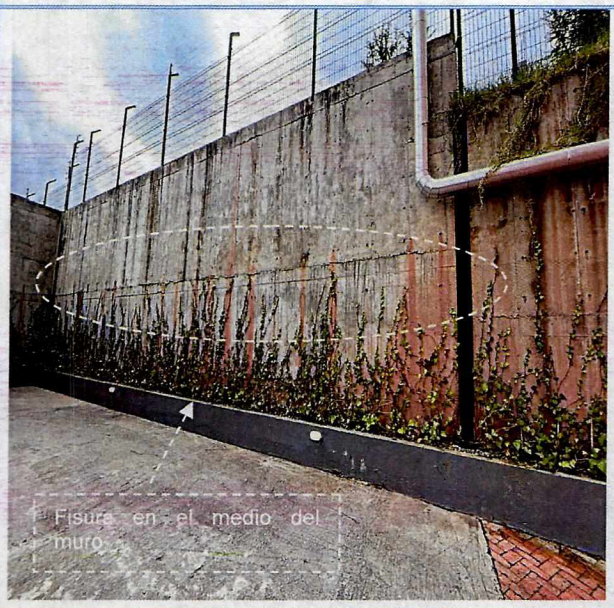
Fotografía 3. Muro de contención posiblemente en concreto reforzado. Fisura del muro.

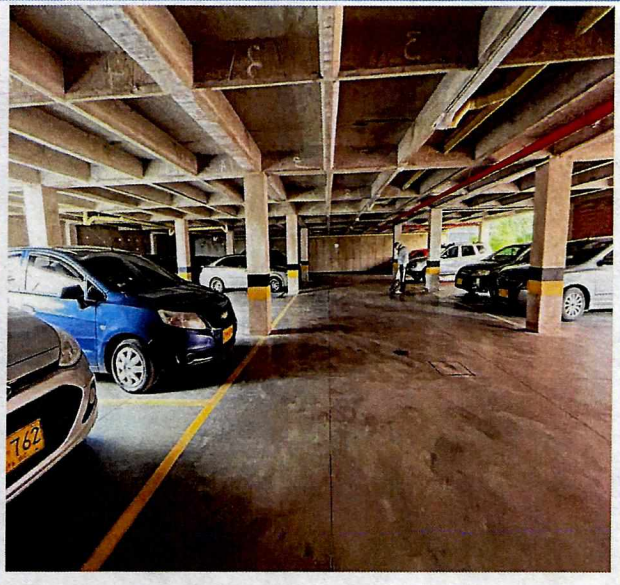
Igualmente se evidencian posibles infiltraciones de agua, en el muro de contención de concreto reforzado del parqueadero vehicular del conjunto, posiblemente por los lloraderos del muro, en el cual se evidencia también que se han venido sellando. (ver fotografía 4 y 5)

Fotografía 4. Parqueadero primer piso conjunto residencial caminos de los Andes.

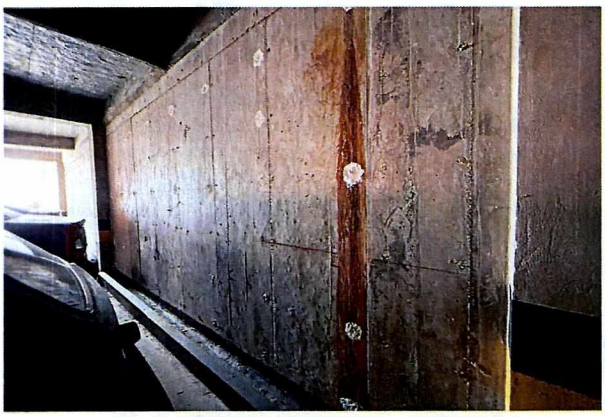
- A las infiltraciones presentadas sobre los muros perimetrales del parqueadero, posible falta de filtros y/o mantenimiento de los mismos.
- A los problemas presentados en el apartamento 101, posible falta de revisión y mantenimiento de las redes hidrosanitarias internas de la edificación.

Fotografía 5. Posibles infiltraciones de agua en el muro perimetral del parqueadero vehicular.

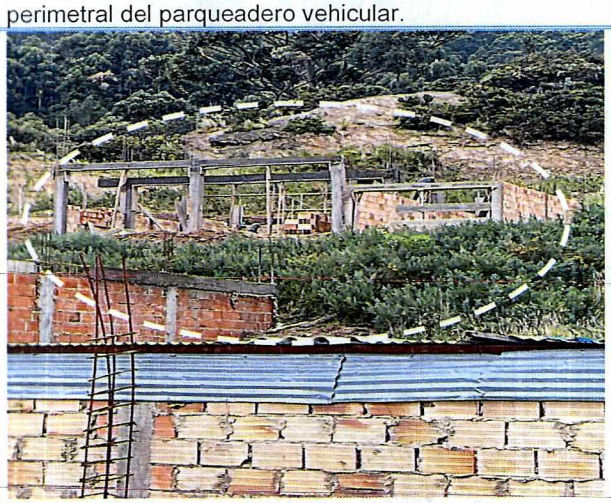
Presuntamente se están construyendo al costado sur y este del predio en evaluación, unas viviendas en mampostería confinada de uno y dos niveles, que se pueden observar desde el conjunto residencial, pero no se obtiene más información puesto que no hubo quien atendiera a la solitud al momento de la visita. (ver fotografías 6 y 7).

Fotografía 6. Construcciones que se adelantan en el predio vecino al conjunto Camino de los Andes.

- Se reitera a la Alcaldía Local de San Cristóbal, de acuerdo a su respectiva competencia adelantar el correspondiente control urbanístico en el predio vecino donde al parecer se están construyendo unas viviendas en mampostería de uno y dos pisos, al predio de la Calle 31 Sur # 9C-51 Este, sector catastral Los Alpes, Localidad de San Cristóbal, de acuerdo con lo estipulado en el Artículo 63 del Decreto 1469 de 2010.
