DIRECCIÓN DE PREVENCIÓN Y ATENCIÓN DE EMERGENCIAS

DIAGNÓSTICO TÉCNICO No. DI- 2345
COORDINACIÓN TÉCNICA

DIRECCIÓN:	Calle 166 No. 2 – 16 Interior 5	ÁREA DIRECTA:	60 m²				
BARRIO:	Soratama	POBLACIÓN ATENDIDA:					
UPZ:	11 – San Cristóbal	FAMILIAS	1	ADULTOS	2	NIÑOS	4
LOCALIDAD:	1 – Usaquén	PREDIOS EVALUADOS:	1

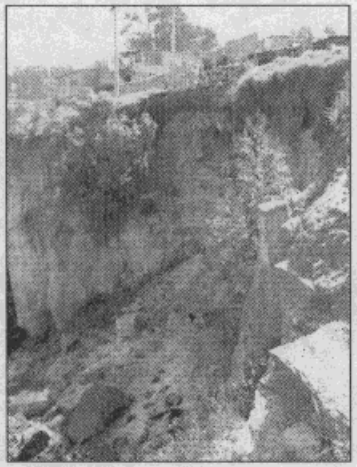
Fotografía 1. Se observa el talud donde se presenta caída de bloques.

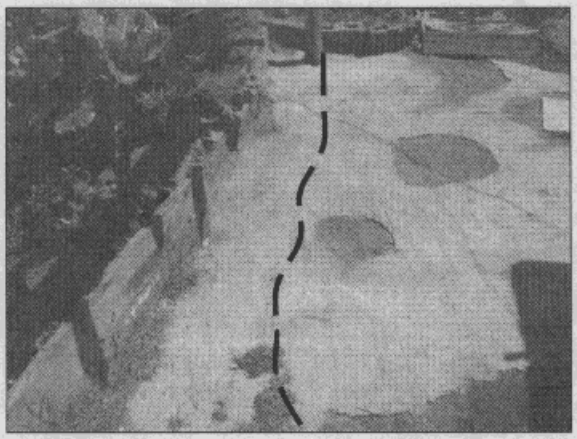
Fotografía 2. Se observa como la corona del evento ha invadido el patio de la vivienda.

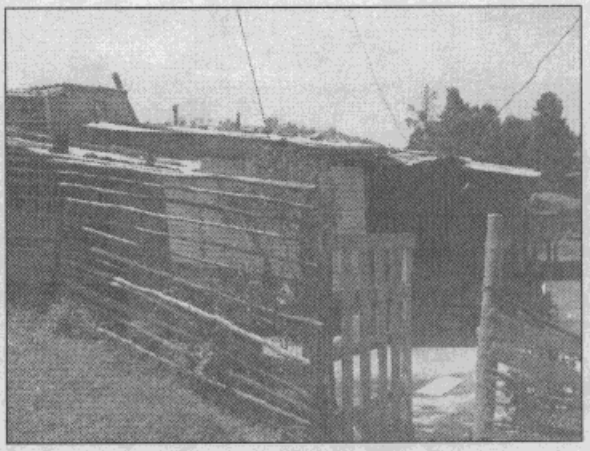
Fotografía 3. Grieta en el patio de la vivienda, la cual evidencia la posible retrogresión del evento.

Pérdida total del patio y del acceso al predio y afectación de la vivienda por retrogresión del movimiento.

Evacuar definitivamente la vivienda de la señora Rosalbina Rodríguez Sastoque (Calle 166 No. 2 – 16 Interior 5) y culminar el proceso de reubicación, toda vez que esta familia se encuentra incluida en el programa de reasentamiento de familias ubicadas en zonas de alto riesgo no mitigable con prioridad uno (1).
