AREA DE ANALISIS DE RIESGOS

DIAGNOSTICO No. 658

Barrio (sector) : **LOS PINOS**

Dirección : **Calle 68 Sur No. 10 - 26**

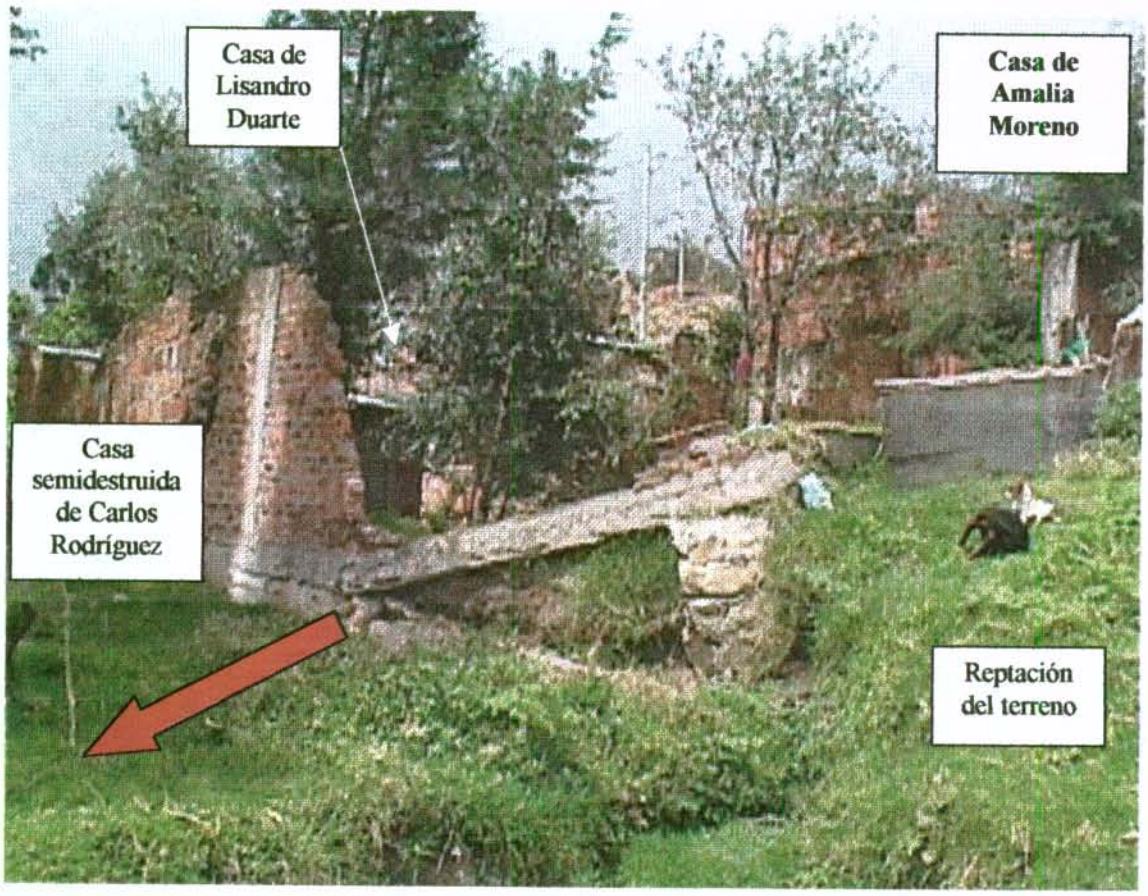
Las viviendas de los señores Lisandro Duarte, Carlos Rodríguez y Amalia Moreno se encuentran construidas en un talud con pendientes suaves, afectado por reptación del terreno como concecuencia de la socavación de orillas del caño La Nutria que es afluente de la Quebrada Verejones.

Foto del sitio en el barrio los pinos, existen casas agrietadas, semidestruídas y gran inestabilidad del terreno

Las viviendas de Amalia Moreno y de Lizandro Duarte presentan agrietamiento en su estructura, lo que evidencia la amenaza que existe de derrumbarse como consecuencia de la inestabilidad del terreno, la vivienda del señor Carlos Rodríguez se encuentra semidestruida, pero sus habitantes ya la evacuaron.

Incluir en el programa de reubicación de familias en zonas de alto riesgo a las viviendas de los señores Lizandro Duarte (Calle 68 Sur No. 10 - 26), Amalia Moreno (Carrera 10 B Este No. 67 -64) y Carlos Rodríguez (Carrera 10 B Este No. 67 - 12) ubicadas en el barrio Los Pinos.
