1.1 CONCEPTO TÉCNICO No. CT:	**CT-6543**
1.2 ÁREA:	Técnica y de Gestión
1.3 COORDINACIÓN:	Investigación y Desarrollo
1.4 REFERENCIA CRUZADA RADICADO FOPAE:	2012ER12097
1.5 RESPUESTA OFICIAL No.	RO-58046

2.1 SOLICITANTE:	CURADURÍA URBANA No. 2
2.2 PROYECTO:	Calle 40A Sur No 3C - 18 Este
2.3 LOCALIDAD:	4. San Cristóbal
2.4 UPZ:	50. La Gloria
2.5 BARRIO O SECTOR CATASTRAL:	La Victoria
2.6 DIRECCIÓN:	Calle 40A Sur No 3C - 18 Este
2.7 CHIP:	AAA0003MMPA
2.8 MANZANA CATASTRAL:	19
2.9 PREDIO CATASTRAL:	08
2.10 ÁREA (Ha):	0.0160 (*)
2.11 FECHA DE VISITA: **FECHA DE EMISIÓN:**	Agosto 16 de 2012 Agosto 16 de 2012

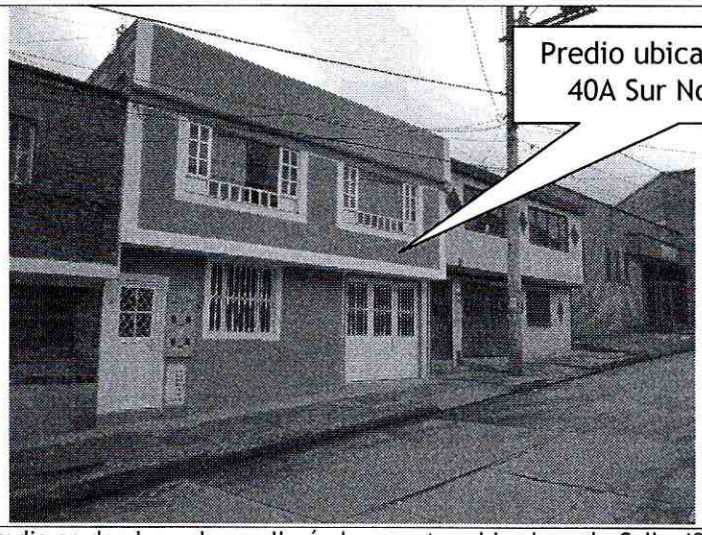
Fotografía No. 1. Predio en donde se desarrollará el proyecto, ubicado en la Calle 40A Sur No 3C-18 Este de la Localidad de San Cristóbal - barrio La Victoria.

En el momento de la visita técnica al sector de la Calle 40A Sur No 3C-18 Este, en el sector catastral La Victoria, de la Localidad de San Cristóbal, se encontró una (1) edificación de dos (2) niveles con una futura ampliación para un nivel adicional, presumiblemente con un sistema estructural tipo mampostería confinada, teniendo en cuenta que la descripción corresponde a una inspección visual que involucró sólo la parte externa de las edificaciones.

El sector en donde se encuentra el citado lote posee una pendiente media a baja y en el momento de la inspección visual adelantada no se evidencian daños o patologías que permitan identificar o definir la presencia de procesos de inestabilidad geotécnica y/o procesos de remoción en masa, ni de carácter local al interior del predio o general en las zonas aledañas al mismo. A pesar de lo anterior, se advierte que cualquier intervención que se realice, debe tener en cuenta la presencia de la infraestructura aledaña, por lo que el responsable del proyecto debe garantizar en todo momento la estabilidad general del lote y su entorno.

Finalmente y considerando que en la visita de campo efectuada al predio de la Calle 40A Sur No 3C-18 Este (Fotografías 1 y 2), se encontró construida una vivienda que posiblemente se ajusta a las especificaciones presentadas en la solicitud hecha por la Curaduría Urbana No. 2; se recomienda a la Alcaldía Local de San Cristóbal, verificar si se ha cometido alguna infracción urbanística para que si es del caso, lleve a cabo las acciones pertinentes dentro de su competencia como encargada del control urbano en su localidad.

Teniendo en cuenta los aspectos observados y evaluados en este concepto técnico, se considera que para la construcción del proyecto ubicado en la Calle 40A Sur No 3C-18 Este de la Localidad de San Cristóbal, **NO SE REQUIERE** adelantar la FASE II del estudio detallado de amenaza y riesgo por remoción en masa, de acuerdo con lo establecido en la Resolución 227 de 2006; sin embargo, esto no exime al constructor del cumplimiento del resto de la normatividad vigente (Norma Sismo Resistente - Código de Construcción - Resolución de Legalización, etc.).

Desde el punto de vista de riesgo por remoción en masa, el FOPAE recomienda la realización de un estudio geotécnico y de estabilidad de taludes que cumpla con los requisitos establecidos en el Reglamento Colombiano de Construcción Sismo Resistente NSR - 10 (antes Norma Colombiana de Diseño y Construcción Sismo Resistente NSR - 98) y en especial con lo establecido en el Título H de las mismas. Dicho estudio debe contemplar la evaluación de estabilidad de las intervenciones y el diseño detallado de las medidas de estabilización correspondientes para todas las etapas de construcción; para todos los cortes en el terreno, se tendrán en cuenta los empujes de tierra generados por condiciones morfológicas, los esfuerzos inducidos por eventos sísmicos, así como las sobrecargas generadas por las edificaciones y vías adyacentes.
