1.1 CONCEPTO TÉCNICO No. CT:	**6571**
1.2 ÁREA:	Técnica y de Gestión
1.3 COORDINACIÓN:	Investigación y Desarrollo
1.4 REFERENCIA CRUZADA RADICADO FOPAE:	2012ER13144
1.5 RESPUESTA OFICIAL No.	RO-58957

2.1 SOLICITANTE:	CURADURÍA URBANA No. 5
2.2 PROYECTO:	Diagonal 45 Bis B Sur No. 16 F - 16
2.3 LOCALIDAD:	18. Rafael Uribe Uribe
2.4 UPZ:	53. Marco Fidel Suárez
2.5 BARRIO O SECTOR CATASTRAL:	San Jorge - Gloria Gaitán
2.6 DIRECCIÓN:	Diagonal 45 Bis B Sur No. 16 F - 16
2.7 CHIP:	AAA0008MYEA
2.8 MANZANA CATASTRAL:	12
2.9 PREDIO CATASTRAL:	2
2.10 ÁREA (Ha):	0.01854(*)
2.11 FECHA DE VISITA:	Septiembre 12 de 2012

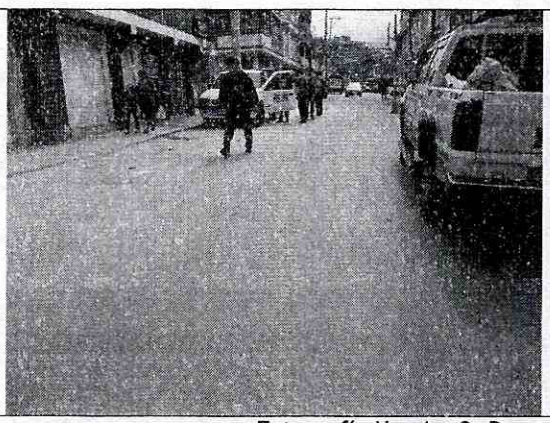
La zona donde se busca desarrollar el proyecto corresponde con uso de suelo urbano con edificaciones de tipo residencial, en un sector consolidado con densidad de construcción media a alta, contando con vías pavimentadas en un terreno con pendiente media a baja (Ver Fotografías 1 y 2).

Fotografía No. 1 y 2. Panorámica de la Diagonal 45 Bis B Sur.
