1.1 CONCEPTO TÉCNICO No:	CT-8287
1.2 DEPENDENCIA:	Análisis de Riesgos y Efectos del Cambio Climático
1.3 AREA FUNCIONAL:	Conceptos para la Planificación Territorial
1.4 CARTA REMISORIA No.	CR-29064

2.1 SOLICITANTE:	Secretaría Distrital del Hábitat – SDHT
2.2 LOCALIDAD:	10 Engativá
2.3 UPZ:	30 Boyacá Real
2.4 DESARROLLO:	San Cayetano Sector Paris (Antes San Cayetano)
2.5 ÁREA (Ha):	1,105 Ha
2.6 FECHA DE VISITA:	30 de junio de 2017
2.7 FECHA DE ELABORACIÓN:	19 de diciembre de 2017
2.8 TIPO DE RIESGO:	Movimientos en masa e inundación por desbordamiento
2.9 VIGENCIA:	La vigencia del presente concepto está en función de las condiciones físicas del desarrollo que sirvieron para las evaluaciones de amenaza, vulnerabilidad y riesgo; por lo tanto, si se producen cambios significativos en las mencionadas condiciones éste deberá ser ajustado.

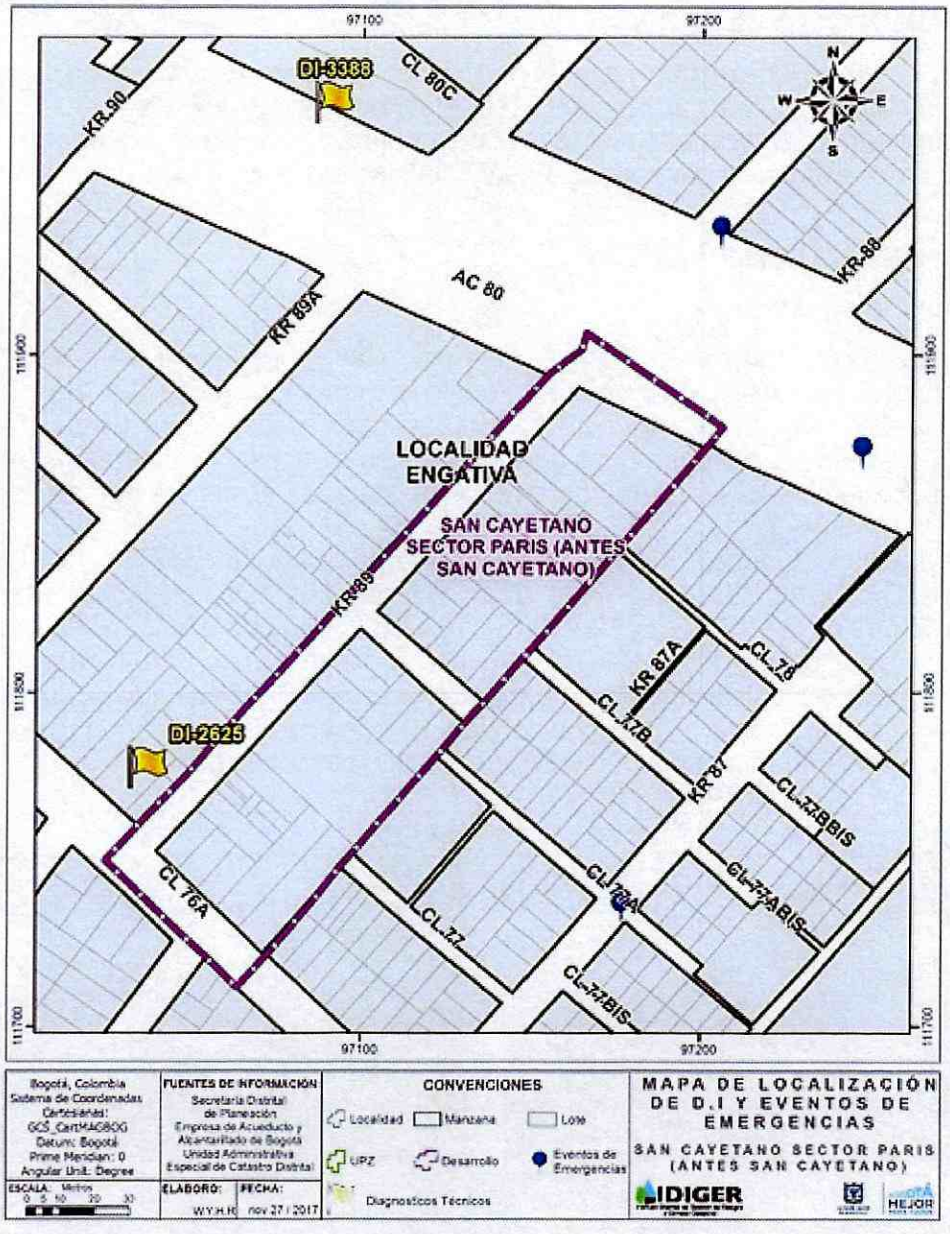
Figura 2. Documentos emitidos por el IDIGER próximos al desarrollo San Cayetano Sector Paris (Antes San Cayetano)

En la bitácora de emergencias se encontraron tres antecedentes de eventos de encharcamiento que afectaron el sector aledaño al desarrollo en análisis (ver Figura 2 y Tabla 3), los cuales se pudieron generar por falta de capacidad hidráulica del sistema de drenaje pluvial de la zona.

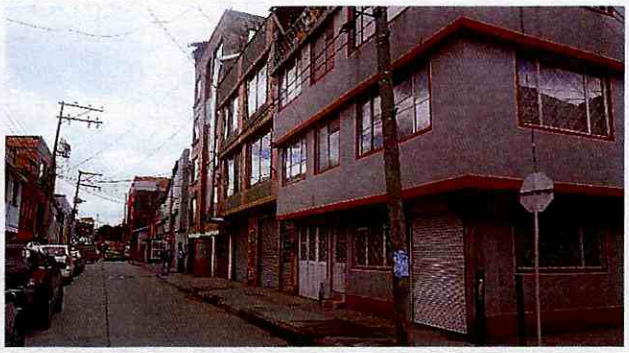
Fotografía N° 2. Carrera 89 con estructura de pavimento y estructura para manejo de agua lluvia.

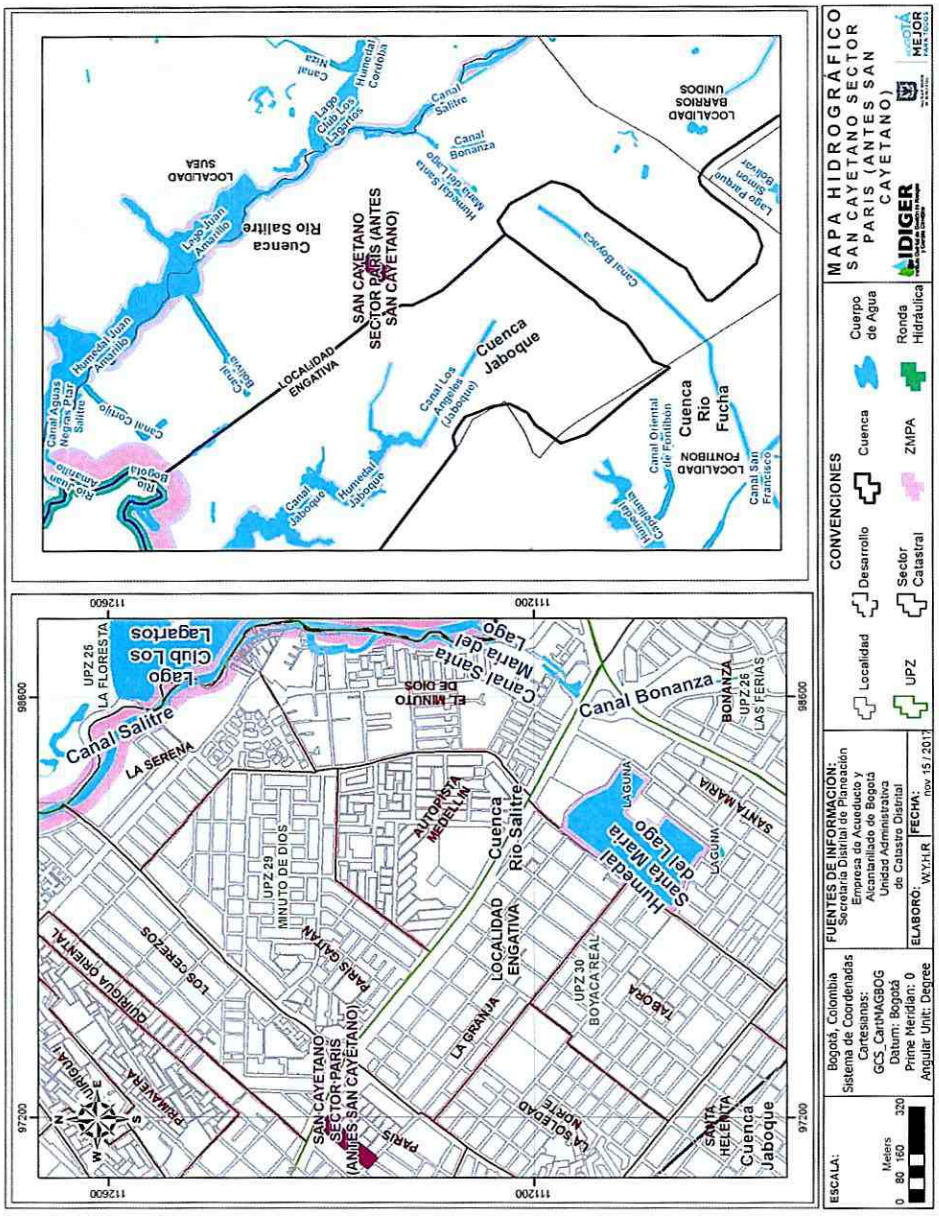
Figura 3. Mapa Hidrográfico para el desarrollo San Cayetano Sector Paris (Antes San Cayetano)

En el desarrollo no se encuentran cauces o caños permanentes que lo crucen o afecten. El cuerpo de agua más cercano es el canal Salitre y se encuentra aproximadamente a 1300 m, el cual no representa ningún tipo de amenaza de inundación por desbordamiento para el desarrollo en análisis como se observa en la Figura 3. Finalmente, el desarrollo cuenta con sistema de alcantarillado pluvial y sanitario, condición evidenciada en la visita de verificación realizada y en información de la Secretaria Distrital de Planeación – SDP.
