1. INFORMACIÓN DE REFERENCIA

1.1 CONCEPTO DE AMENAZA RUINA Nº CAR:	2850
1.2 ÁREA:	Análisis de Riesgos y Efectos Cambio Climático
1.3 AREA FUNCIONAL:	Conceptos Técnicos
1.4 REFERENCIA CRUZADA RADICADO IDIGER:	2017ER6642
1.5 RESPUESTA OFICIAL No.	R0-95327

2.1 SOLICITANTE:	ALCALDIA LOCAL DE SANTA FE
2.2 LOCALIDAD:	(3) SANTA FE
2.3 UPZ:	(95) LAS CRUCES
2.4 BARRIO O SECTOR CATASTRAL:	LAS CRUCES
2.5 DIRECCIÓN:	CALLE 3 No. 9 – 37
2.6 CHIP:	AAA0032UKWW
2.7 FECHA DE VISITA:	MAYO 9 DE 2017
2.8 POBLACIÓN BENEFICIADA:	1 Persona – 1 Familia
2.9 ÁREA (m2):	120 m² (Aproximadamente)

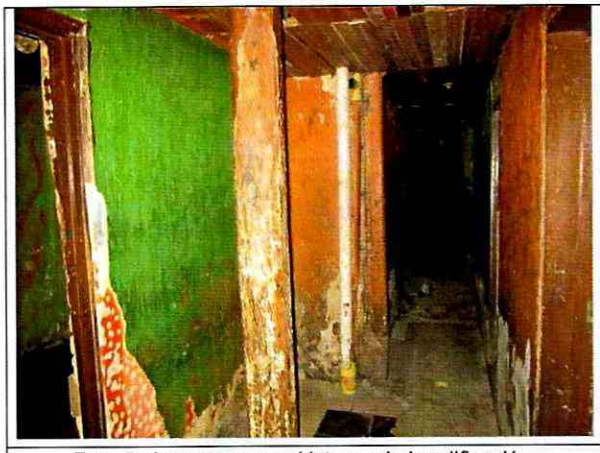
Foto 8. Deterioro de los acabados de los muros.

- Reparar los muros que presentan deterioro de acabados, fisuras, agrietamientos y desprendimientos del pañete de recubrimiento

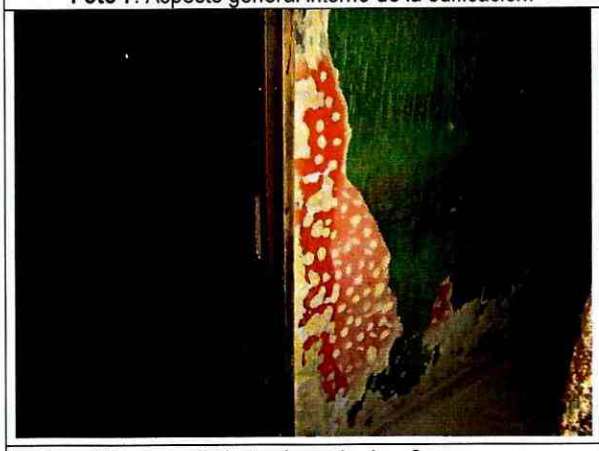
Foto 9. Desprendimiento de acabados, fisuras en muros.

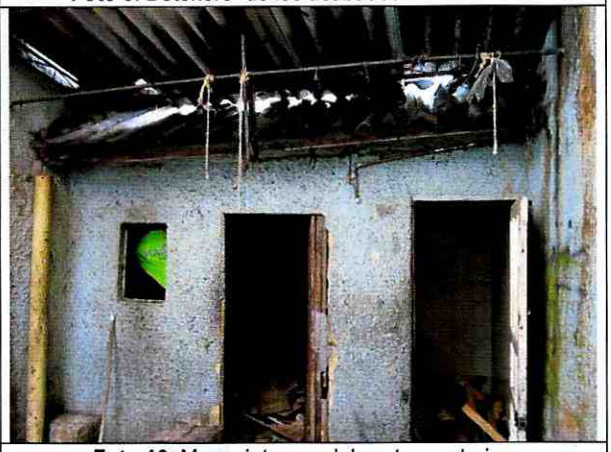
Foto 10. Muros internos del sector posterior.
