1. INFORMACIÓN DE REFERENCIA

1.1 CONCEPTO DE AMENAZA RUINA Nº CAR:	1520
1.2 ÁREA:	Técnica y de Gestión
1.3 COORDINACIÓN:	Investigación y Desarrollo
1.4 REFERENCIA CRUZADA RADICADO FOPAE:	2009ER10386
1.5 RESPUESTA OFICIAL No.	RO-38104

2.1 SOLICITANTE:	Inspección Catorce A Distrital de Policía
2.2 LOCALIDAD:	(14) Los Mártires
2.3 UPZ:	(102) La Sabana
2.4 BARRIO O SECTOR CATASTRAL:	La Favorita
2.5 DIRECCIÓN:	Carrera 16 No. 19- 11 y/o Calle 19 No. 16-02
2.6 CHIP:	AAA0072TMZM
2.7 FECHA DE VISITA:	Septiembre 2 de 2009
2.8 POBLACIÓN BENEFICIADA:	Una Persona – Una Familia
2.9 ÁREA (m2):	120 m² (Aproximadamente)

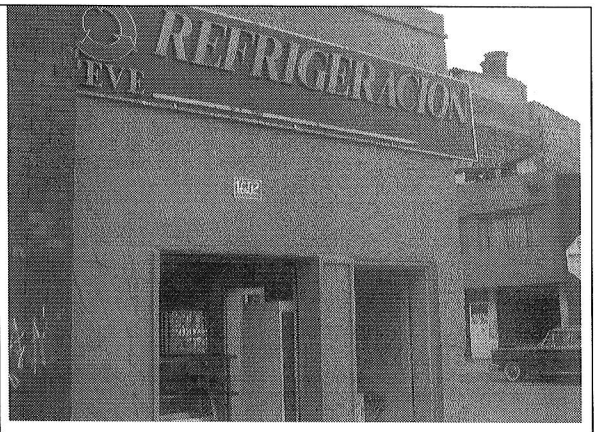
Los muros de fachada se encuentran en buen estado, no se observan daños estructurales, no hay agrietamientos ni fisuras, los acabados no presentan deterioro, los elementos metálicos como rejas puertas y avisos se encuentran adecuadamente soportados en los muros, las condiciones de los muros de fachada se pueden ver en las fotografías 1 a 3 del registro fotográfico.

Foto 1. Vista general de la fachada del inmueble, costado oriental.

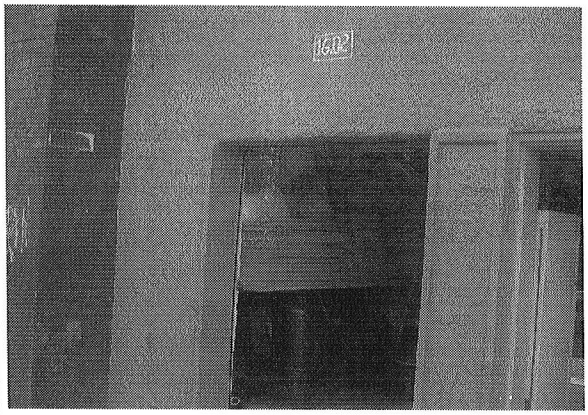
Foto 2. Muro de fachada costado sur.

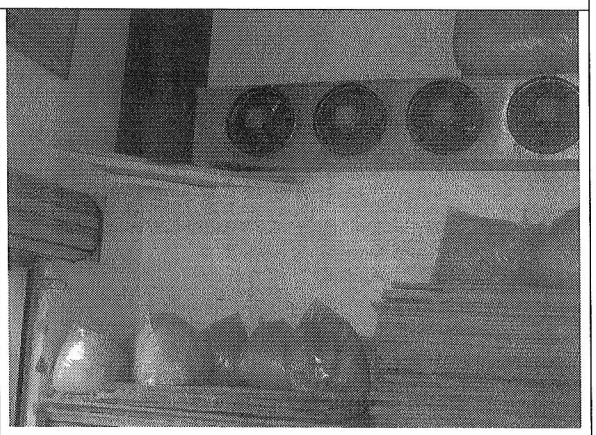
Foto 3. Muros de fachada en buen estado.

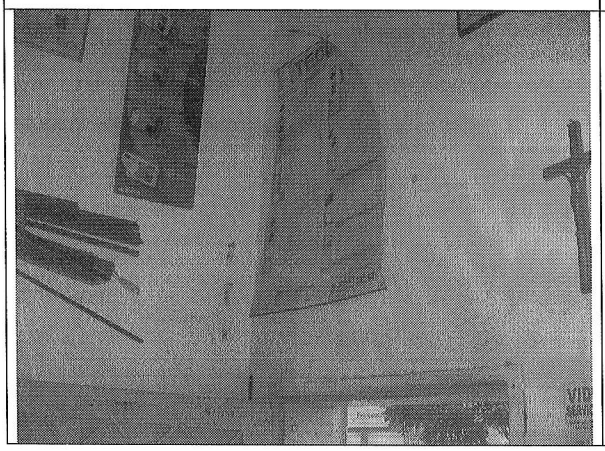
Los muros internos se encuentran en buenas condiciones, no se aprecian fisuras ni agrietamientos, en general los acabados están en buen estado, en las fotografías 4 y 5 se pueden ver las condiciones actuales de los muros internos. La cubierta está en buen estado, no hay deterioro en las tejas ni en los elementos de soporte.

Foto 4. Muros internos en buenas condiciones
