1.1 CONCEPTO TÉCNICO No. CT:	**7240**
1.2 ÁREA:	Análisis y Mitigación del Riesgo
1.3 COORDINACIÓN:	Estudios y Conceptos Técnico
1.4 REFERENCIA CRUZADA RADICADO FOPAE:	2013ER25736
1.5 RESPUESTA OFICIAL No.	RO-68160

2.1 SOLICITANTE:	Curadora Urbana No. 2
2.2 PROYECTO:	Calle 60A Sur # 77-27
2.3 LOCALIDAD:	19. Ciudad Bolívar
2.4 UPZ:	69. Ismael Perdomo
2.5 BARRIO O SECTOR CATASTRAL:	San Isidro II
2.6 DIRECCIÓN:	Calle 60A Sur # 77-27 (*)
2.7 CHIP:	AAA0018SZXR (*)
2.8 MANZANA CATASTRAL:	92
2.9 PREDIO CATASTRAL:	08
2.10 ÁREA (Ha):	0.0160
2.11 FECHA DE VISITA:	Enero 15 de 2014

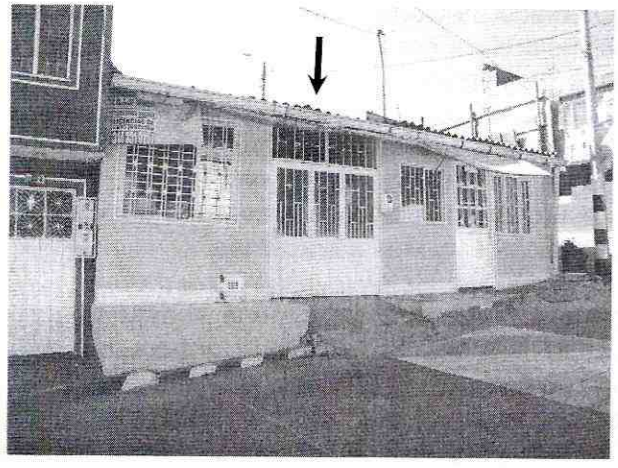
La zona de interés cuenta con un uso de suelo urbano, que corresponde a un sector consolidado con densidad de construcción alta principalmente residencial, en un terreno con pendiente baja, contando con vías principales pavimentadas y sistemas de recolección de aguas lluvias y aguas residuales. En el sector se encuentran edificaciones hasta de tres (3) niveles de altura, las cuales cuentan con varios sistemas estructurales entre los que se destacan mampostería parcialmente confinada y mampostería simple, en el momento de la verificación técnica adelantada, las edificaciones de la zona no evidenciaban daños o patologías que permitan identificar o definir la presencia de procesos de remoción en masa en el área del proyecto (Fotografía 1 y 2).

Con base en la inspección visual realizada al momento de la visita técnica, se identificó que sobre el predio de la Calle 60A Sur # 77-27, de la Localidad de Ciudad Bolívar, se emplaza una edificación de un (1) nivel, concebida en mampostería parcialmente confinada por columnas en concreto, la cual tampoco refleja afectaciones por procesos de remoción en masa de carácter local y/o general, ya que no se encontraron evidencias de

Foto 1. Predio en donde se desarrollará el proyecto ubicado en la Calle 60A Sur # 77-27, de la Localidad de Ciudad Bolívar.

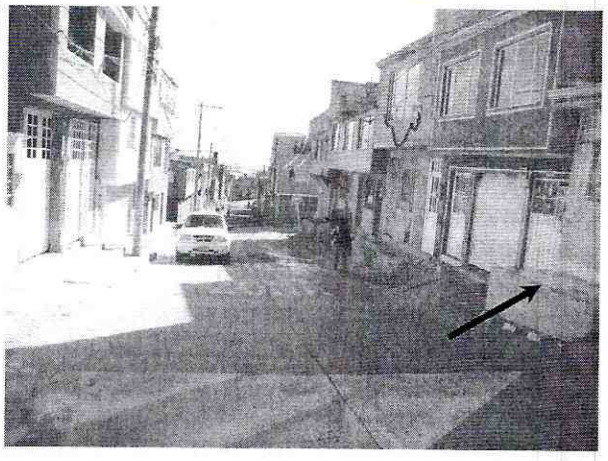
Foto 2. Vista del sector donde se localiza el proyecto de la Calle 60A Sur # 77-27. Adicionalmente se evidencia las características del sector adyacente.
