DIAGNÓSTICO TÉCNICO – DI No. 16597
SUBDIRECCIÓN DE ANÁLISIS DE RIESGOS Y EFECTOS DE CAMBIO CLIMÁTICO
GRUPO ASISTENCIA TÉCNICA
EVENTO SIRE 5386280

DIRECCIÓN:	P1: Calle 71C Sur No. 21-32 Manzana 29 – Lote 15 (UAECD)	**COORDENADAS ÁREA INSPECCIONADA**	X_1:91.552,32 Y_1:94.252,76 X_2: 91.557,08 Y_2:94.243,59 X_3:91.556,19 Y_3:94.253,65 X_4:91.560,06 Y_4:94.243,59
SECTOR CATASTRAL:	Villas del Progreso	**ÁREA DIRECTA AFECTADA:**	10 m^2
UPZ:	67- Lucero	**POBLACIÓN ATENDIDA:**	1
LOCALIDAD:	19-Ciudad Bolívar	**FAMILIAS** 1 **ADULTOS** 3 **MENORES** 0	
CHIP:	AAA0209TXXS	**PREDIOS EVALUADOS**	3
ÁREA INSPECCIONADA:	60 m^2	**DOCUMENTO REMISORIO**	CR-42024

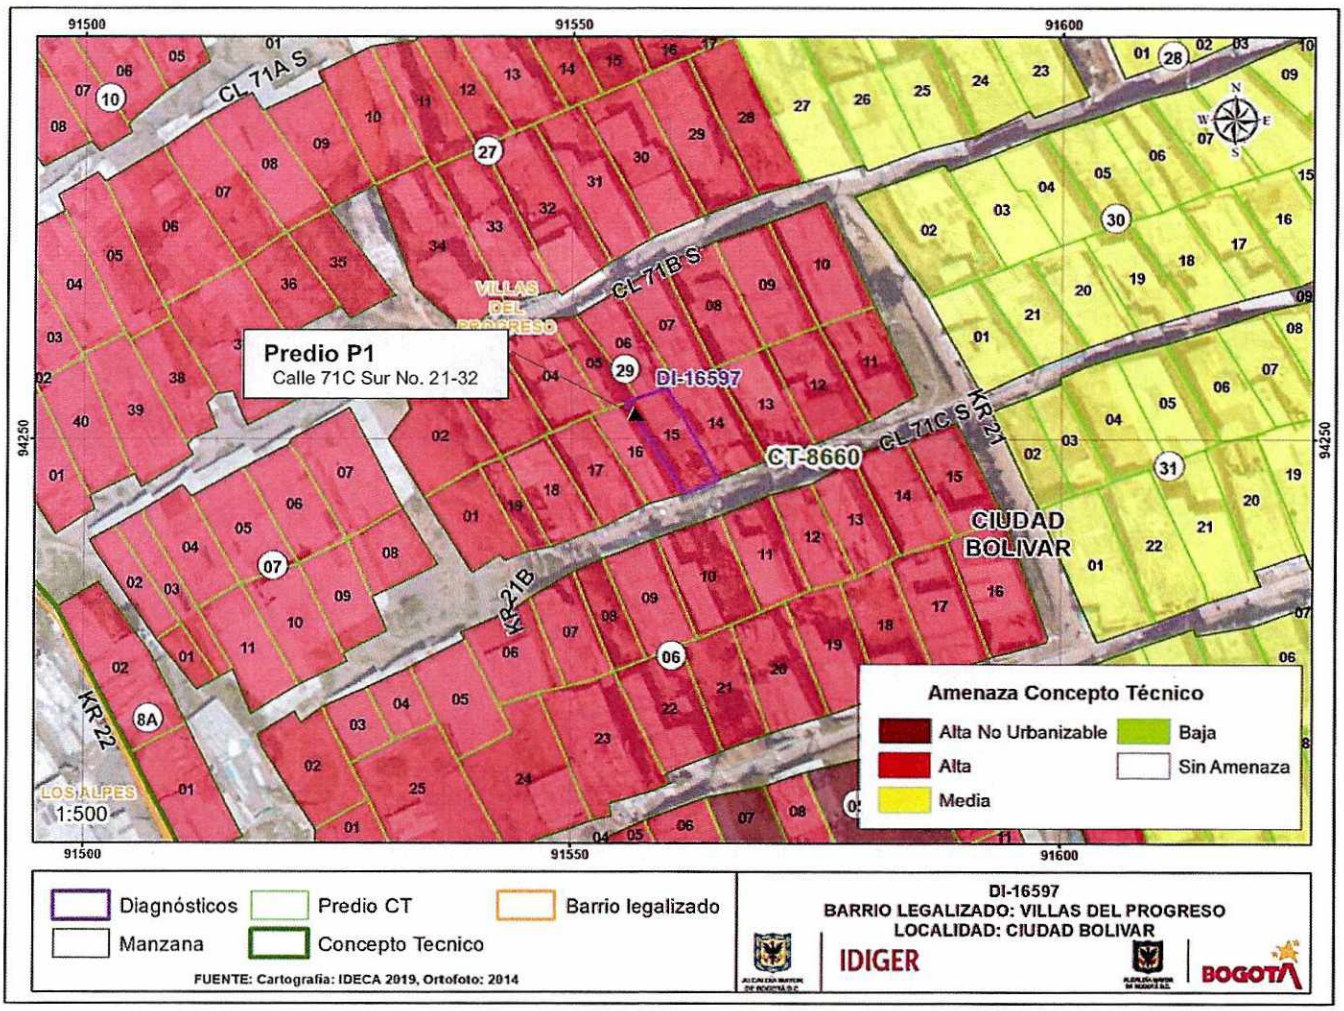
En la Figura 1 se muestra la zonificación de amenaza y de riesgo por movimientos en masa para los predios cubiertos por el CT-8660.

Figura 1. Mapa de Amenaza por Movimientos en Masa del CT-8660 para el Barrio Villas del Progreso de la Localidad de Ciudad Bolívar.

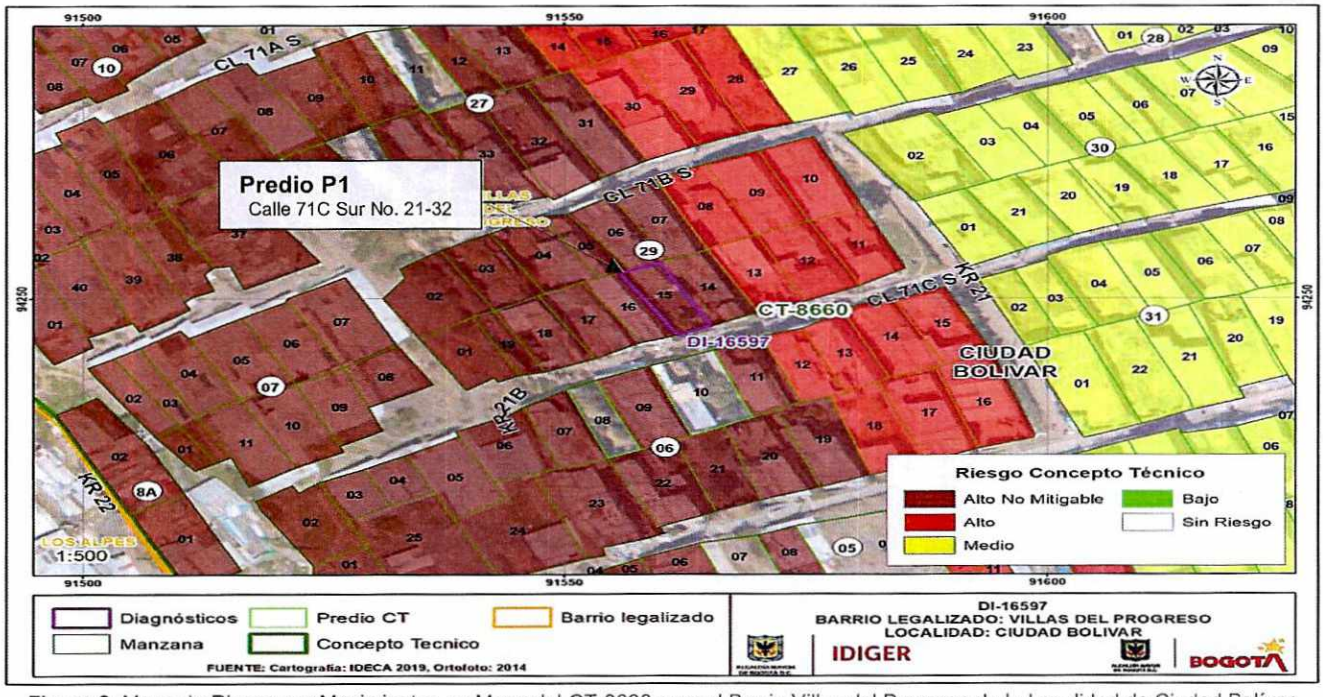
Figura 2. Mapa de Riesgo por Movimientos en Masa del CT-8660 para el Barrio Villas del Progreso de la Localidad de Ciudad Bolívar.
