1. INFORMACIÓN DE REFERENCIA

1.1 CONCEPTO TÉCNICO No. CT:	CT-7041
1.2 ÁREA:	Técnica y de Gestión
1.3 COORDINACIÓN:	Investigación y Desarrollo
1.4 REFERENCIA CRUZADA RADICADO FOPAE:	2013ER12831
1.5 RESPUESTA OFICIAL No.	RO-65167

2.1 SOLICITANTE:	CURADURÍA URBANA No. 3
2.2 PROYECTO:	Calle 41 Sur 11 10 Este
2.3 LOCALIDAD:	4. San Cristóbal
2.4 UPZ:	50 – La Gloria
2.5 BARRIO O SECTOR CATASTRAL:	SAN JOSE SUR ORIENTAL
2.6 DIRECCIÓN:	Calle 41 Sur 11 – 10 Este
2.7 CHIP:	AAA0160HCOE
2.8 MANZANA CATASTRAL:	07
2.9 PREDIO CATASTRAL:	37
2.10 ÁREA (Ha):	0.0064 (*)
2.11 FECHA DE VISITA:	Agosto 29 de 2013

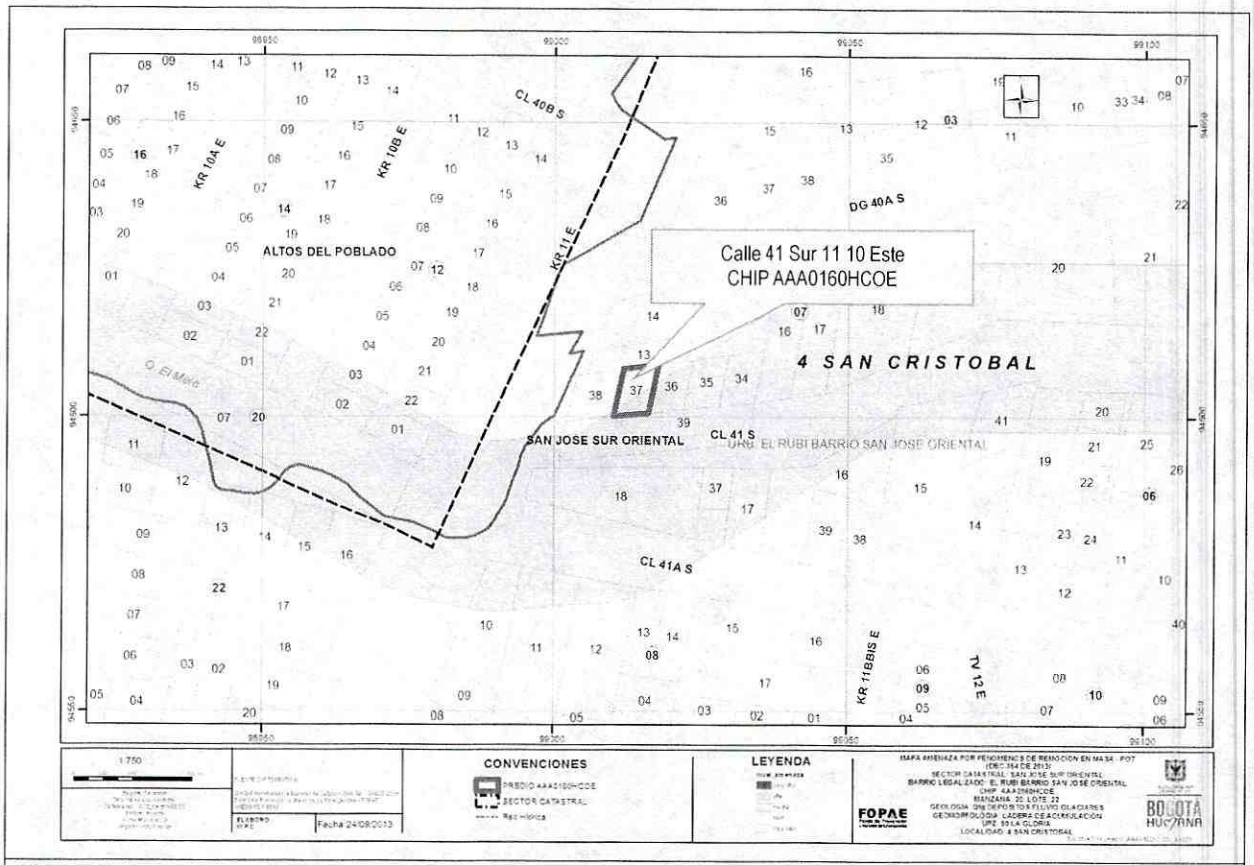
Conforme con el plano normativo de "Amenaza por Remoción en Masa" del Plan de Ordenamiento Territorial de Bogotá – POT, el sector del proyecto ubicado en Calle 41 Sur 11 - 10 Este, de la Localidad de San Cristóbal, se encuentra en una zona de AMENAZA ALTA y MEDIA por procesos de remoción en masa (Figura 1).

Figura 1. Localización general del proyecto ubicado en la Calle 41 Sur 11 - 10 Este en el Plano Normativo de Amenaza por Remoción en Masa del POT (Decreto 190 de 2004), el cual se encuentra en amenaza ALTA y MEDIA.

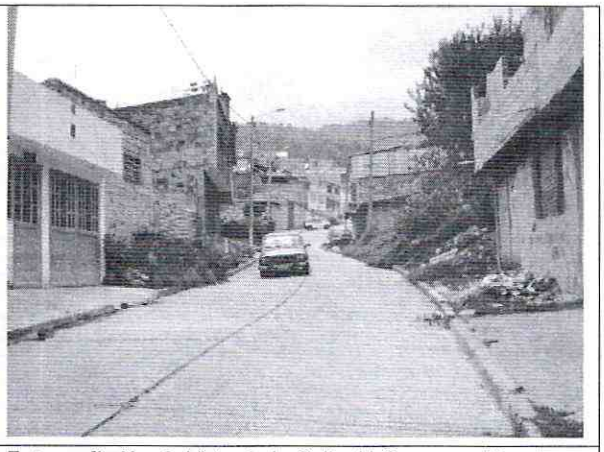
La zona donde se busca desarrollar el proyecto presenta actualmente un uso de suelo urbano con edificaciones de tipo residencial. Corresponde con un sector consolidado con densidad de construcción alta, contando con vías pavimentadas; asimismo, el sector cuenta con sistemas de recolección de aguas lluvias y aguas residuales. En la zona se encuentran edificaciones de hasta tres (3) pisos de altura, en un terreno con pendiente media (Ver Fotografías No. 1 y 2).

En el predio objeto del presente concepto técnico, se encontró un lote vacío con cerramiento en material de recuperación. En el momento de la vista técnica adelantada, la edificación no presenta evidencias de daños o patologías estructurales asociadas a la presencia de procesos de inestabilidad geotécnica. Adicionalmente en el entorno no se evidenciaron condiciones o elementos que permitan inferir la presencia de procesos de inestabilidad geotécnica activos en el área del proyecto o sus zonas aledañas.

Fotografía No. 1. Predio en donde se desarrollará el proyecto, ubicado en la Calle 41 Sur 11 - 10 Este de la Localidad de San Cristóbal.

Fotografía No. 2. Vista de la Calle 41 Sur, se evidencia un sector consolidado cuyo uso es principalmente residencial con edificaciones hasta de 3 pisos.

Teniendo en cuenta los aspectos observados y evaluados en este concepto técnico, se considera que para la construcción del proyecto ubicado en la Calle 41 Sur 11 – 10 Este de la Localidad de San Cristóbal, **NO SE REQUIERE** adelantar la FASE II del estudio detallado de amenaza y riesgo
