1. INFORMACIÓN DE REFERENCIA

1.1 CONCEPTO TÉCNICO No. CT:	**6790**
1.2 ÁREA:	Técnica y de Gestión
1.3 COORDINACIÓN:	Investigación y Desarrollo
1.4 REFERENCIA CRUZADA RADICADO FOPAE:	2013ER585
1.5 RESPUESTA OFICIAL No.	RO-61186

2.1 SOLICITANTE:	CURADURÍA URBANA No. 4
2.2 PROYECTO:	VIVIENDA MULTIFAMILIAR
2.3 LOCALIDAD:	18. Rafael Uribe Uribe
2.4 UPZ:	54. Marruecos
2.5 BARRIO O SECTOR CATASTRAL:	Villa Gladys II
2.6 DIRECCIÓN:	Calle 48B Sur No. 9A- 34
2.7 CHIP:	AAA0010WBTO
2.8 MANZANA CATASTRAL:	20
2.9 PREDIO CATASTRAL:	09
2.10 ÁREA (Ha):	0.006 (*)
2.11 FECHA DE VISITA:	Febrero 7 de 2013

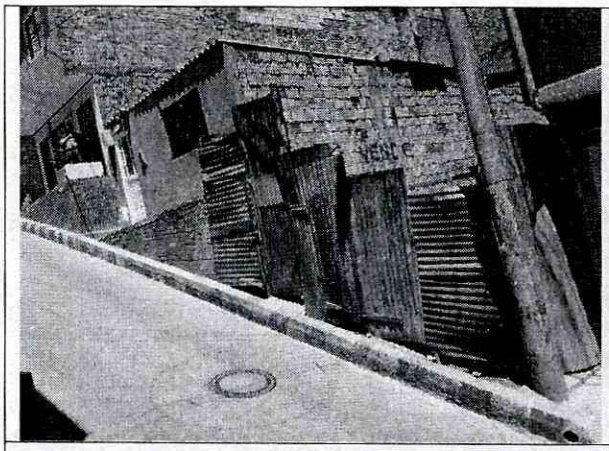
Según el "Estudio de Zonificación por Inestabilidad del Terreno para Diferentes Localidades en la Ciudad de Santafé de Bogotá D.C.," Estudio Geológico (INGEOCIM, 1998), desde el punto de vista geológico el Proyecto ubicado en la calle 48B Sur No. 9A-34 se encuentra sobre la formación La Regadera, Conjunto Superior (Ters) que corresponde con intercalaciones de areniscas cuarzofeldespáticas y arcillolitas abigarradas.

De acuerdo con el estudio mencionado, geomorfológicamente el predio donde se busca desarrollar el proyecto se encuentra emplazado sobre una unidad con rasgo genético colinado de control estructurado plegado, con geoformas de terrenos ondulados, cuya morfometría corresponde crestas angulares o redondeadas, pendientes irregulares mayores a 14°, drenaje dendrítico, valles en V y media caña, los procesos morfodinámicos de está geoforma son deslizamientos y flujos de tierra, erosión hídrica concentrada en surcos y cárcavas. En el mapa de procesos del citado estudio no se cartografiaron procesos de remoción en masa en inmediaciones del predio objeto del presente concepto técnico.

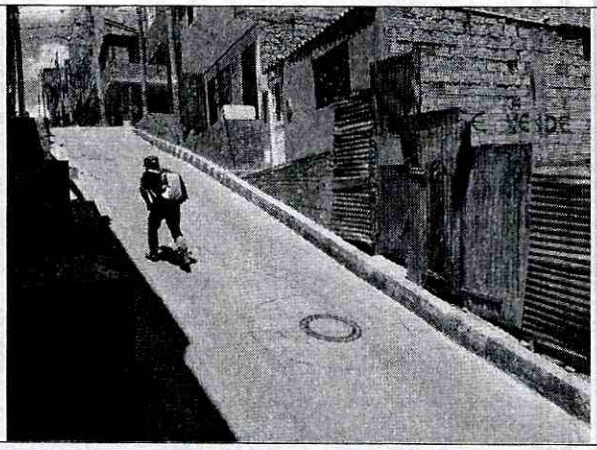
En el momento de la visita técnica al predio ubicado en la Calle 48B Sur No. 9A-34, de la Localidad de Rafael Uribe Uribe, se encontró un lote vacío con un cerramiento en tejas metálicas. Según dicha inspección, se pudo establecer que no hay evidencias de afectación por procesos de remoción en masa, ni de carácter local al interior del predio, ni de carácter general en las zonas aledañas al mismo.
El sector en donde se emplaza la citada edificación posee una pendiente alta, se encuentra totalmente consolidado y en el momento de la verificación técnica

adelantada en las edificaciones aledañas no se evidenciaban daños o patologías que permitieran identificar o definir la presencia de procesos de inestabilidad geotécnica en el área del proyecto. A pesar de lo anterior, se advierte que cualquier intervención que se realice, debe tener en cuenta la presencia de la infraestructura aledaña, por lo que el responsable del proyecto debe garantizar en todo momento la estabilidad general del lote y su entorno.

Fotografía No. 1. Predio en donde se desarrollará el proyecto, ubicado en la Calle 48B Sur No. 9A-34, de la Localidad de Rafael Uribe Uribe
