1.1 CONCEPTO TÉCNICO No. CT:	**6855**
1.2 ÁREA:	Técnica y de Gestión
1.3 COORDINACIÓN:	Investigación y Desarrollo
1.4 REFERENCIA CRUZADA RADICADO FOPAE:	2013ER2767
1.5 RESPUESTA OFICIAL No.	**RO-62318**

2.1 SOLICITANTE:	CURADURÍA URBANA No. 3
2.2 PROYECTO:	Calle 71 Sur No 12A-32 Este
2.3 LOCALIDAD:	4. San Cristóbal
2.4 UPZ:	51. Los Libertadores
2.5 BARRIO O SECTOR CATASTRAL:	Juan Rey
2.6 DIRECCIÓN:	Calle 71 Sur No 12A-32 Este
2.7 CHIP:	AAA0005JWFT
2.8 MANZANA CATASTRAL:	19
2.9 PREDIO CATASTRAL:	05
2.10 ÁREA (Ha):	0.1274(*)
2.11 FECHA DE VISITA: **FECHA DE EMISIÓN:**	Marzo 15 de 2013 Abril 12 de 2013

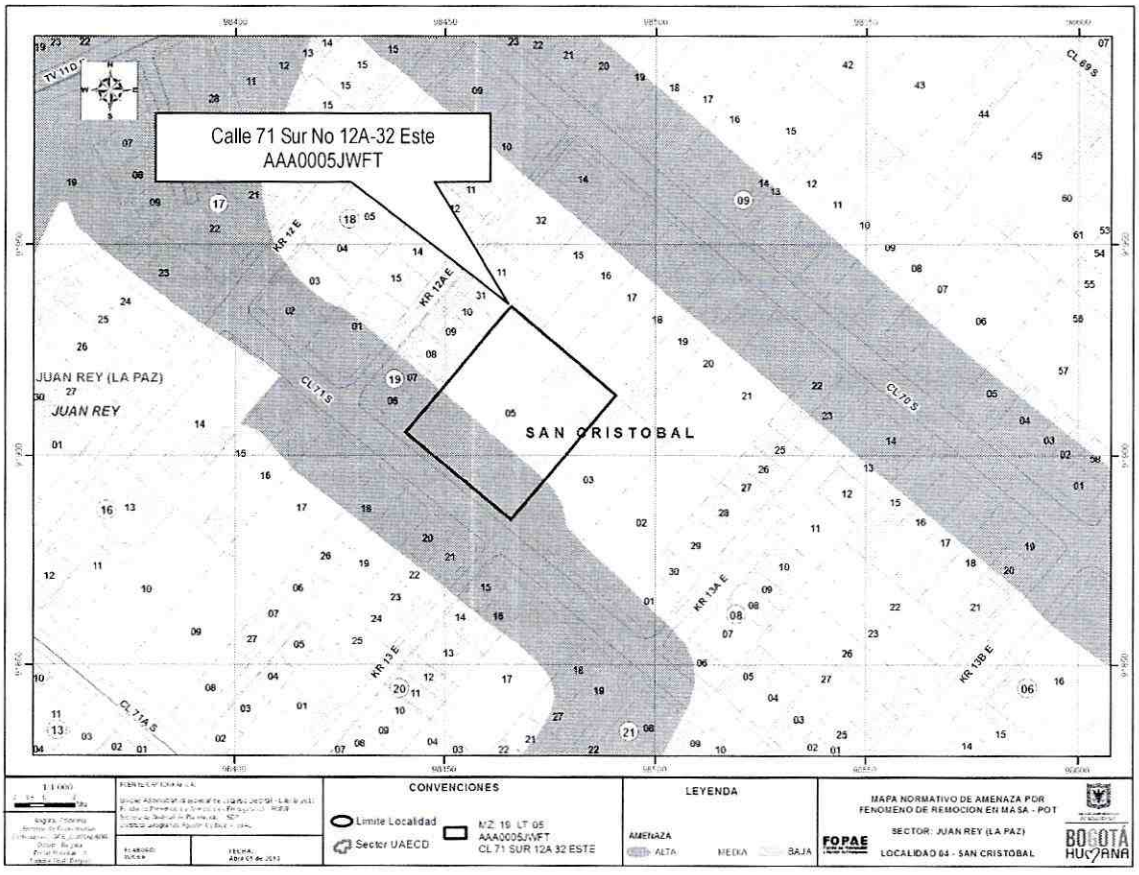
Conforme con el plano normativo de "Amenaza por Remoción en Masa" del Plan de Ordenamiento Territorial de Bogotá–POT, el sector del proyecto ubicado de la Calle 71 Sur No 12A-32 Este, de la Localidad de San Cristóbal, se encuentra en una zona de *Amenaza Media y Alta* por procesos de remoción en masa (Figura 1).

Figura 1. Localización general del proyecto ubicado de la Calle 71 Sur No 12A-32 Este en el Plano Normativo de Amenaza por Remoción en Masa del POT (Decreto 190 de 2004), el cual se encuentra en *Amenaza Media y Alta*.

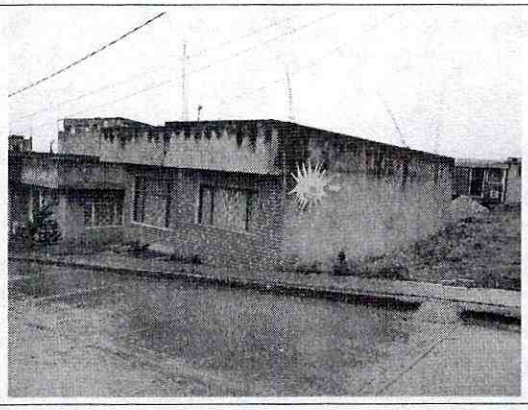
Fotografía No. 1. Aspecto del predio en donde se desarrollará el proyecto ubicado en la Calle 71 Sur No 12A-32 Este de la Localidad de San Cristóbal.	Fotografía No. 2. Vista del sector donde se localiza el proyecto de la Calle 71 Sur No 12A-32 Este se evidencia un sector en proceso de consolidación cuyo uso es principalmente residencial.

En el momento de la visita técnica al predio de la Calle 73A Sur No 12B-58 Este, en el barrio Juan Rey de la Localidad de San Cristóbal, se encontró una edificación de un nivel construida en mampostería simple (Fotografía No. 1). y no evidenciaba daños o patologías que permitan identificar o definir la presencia de procesos de inestabilidad geotécnica activos en el área del proyecto (Fotografía No. 2). A pesar de lo anterior, se advierte que cualquier intervención que se realice, debe tener en cuenta la presencia de la infraestructura aledaña, por lo que el responsable del proyecto debe garantizar en todo momento la estabilidad general del lote y su entorno.

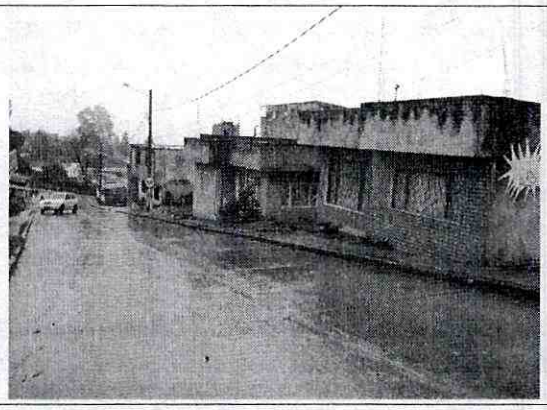
La zona donde se busca desarrollar el proyecto corresponde con un sector con uso de suelo urbano con edificaciones de tipo residencial. Es un sector en proceso de consolidación a nivel urbano, con densidad de construcción media, contando con vías principales pavimentadas y algunas secundarias sin pavimentar (ver Fotografías No. 1 y 2); así mismo, las vías del sector que se encuentran pavimentadas, cuentan con sistemas de drenaje para el manejo de escorrentía superficial, que se conectan con la red de alcantarillado pluvial; el sector cuenta con un sistema de alcantarillado sanitario sobre la Calle 71 Sur. En la zona se encuentran viviendas de entre uno (1) y dos (2) niveles, en un terreno con pendiente predominantemente media.
