DIAGNÓSTICO TÉCNICO – DI No. 16142
SUBDIRECCIÓN DE ANÁLISIS DE RIESGOS Y EFECTOS DE CAMBIO CLIMÁTICO
GRUPO ASISTENCIA TÉCNICA
RADICADO IDIGER 2021ER9157

1. DATOS GENERALES DEL EVENTO

ATENDIÓ: Juan Sebastián Guzmán Guzmán				**SOLICITANTE:** Inspección 12B distrital de Policía
CAT	14	**MOVIL:**	03	
FECHA:	09/07/2021	**HORA:**	10:20	**VIGENCIA:** Temporal mientras no se modifique significativamente las condiciones físicas del sector

DIRECCIÓN:	Carrera 62 No. 84-63	**COORDENADAS AREA INSPECCIONADA**			X_1: 100240.72 Y_1: 109475.48 X_2: 100222.34 Y_2: 109482.76 X_3: 100225.78 Y_3: 109491.22 X_4: 100243.77 Y_4: 109484.21		
SECTOR CATASTRAL:	Entreríos	**ÁREA DIRECTA AFECTADA:**			0m²		
UPZ:	21- Los Andes	**POBLACIÓN ATENDIDA:**			4		
LOCALIDAD:	12-Barrios Unidos	**FAMILIAS**	1	**ADULTOS**	4	**MENORES**	0
CHIP:	AAA0057SDJZ	**PREDIOS EVALUADOS**			1		
AREA INSPECCIONADA:	175m²	**DOCUMENTO REMISORIO**			CR-41077

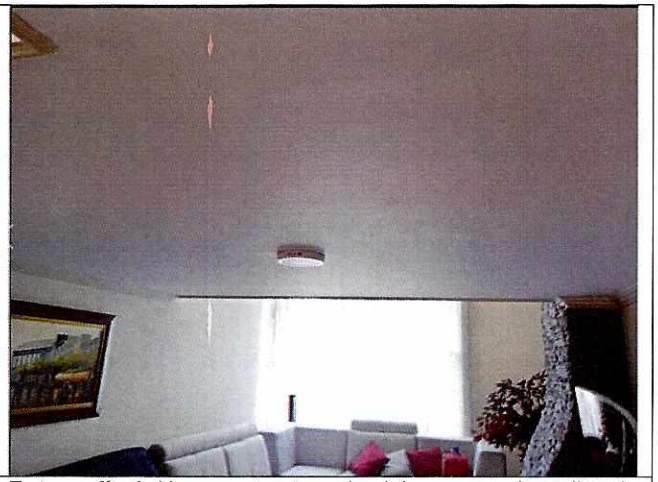
En el predio de la Carrera 62 No. 84-63, en el Sector Catastral Entreríos de la Localidad de Barrios Unidos, se emplaza una vivienda de dos (02) niveles posiblemente construida bajo un sistema estructural de muros de carga en mampostería no reforzada (ver fotografía 2). Se evidencia que se reemplazó la totalidad de la estructura de cielo raso en la vivienda por una nueva estructura en drywall, acatando las recomendaciones impartidas en el DI-12566 (ver fotografías 3 y 4). La estructura de la vivienda se encuentra en buenas condiciones de conservación.

Fotografía 4. Nueva estructura de cielo raso en drywall en la sala del primer nivel
