DIAGNÓSTICO TÉCNICO - DI-12660
BDIRECCIÓN DE ANÁLISIS DE RIESGOS Y EFECTOS DE CAMBIO CLIMÁTICO
GRUPO ASISTENCIA TÉCNICA
EVENTO SIRE No. 5232388

5. ESCENARIO DE RIESGO: Accidente de tránsito.

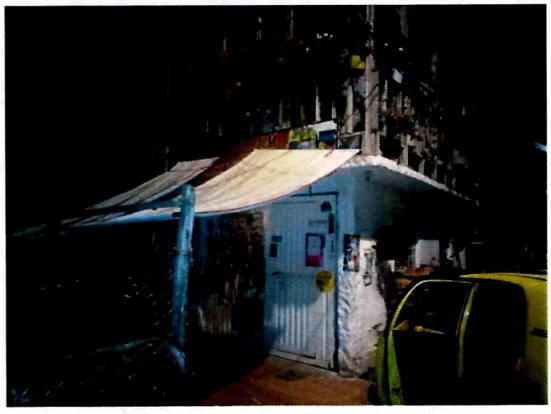
En el predio de la Cra 4 No. 100-71 Sur se emplaza una vivienda de dos (2) niveles, construida en mampostería parcialmente confinada, con placas de contrapiso y entrepiso en concreto reforzado. La cubierta está construida en tejas de asbesto-cemento, soportadas por elementos de madera y por los muros perimetrales del segundo nivel (ver Fotografías 1 y 2). El 24 de noviembre de 2018 un taxi impactó la esquina suroriental de la edificación, golpeando aproximadamente 0.25 m^2 de mampostería y el medidor de gas natural de la vivienda. Las Fotografías 3 y 4 muestran el muro afectado, elemento en el que se identifica un daño localizado que no compromete la estabilidad estructural del muro ni de la vivienda. Cabe mencionar que no se realizó verificación del interior de la edificación porque no fue posible establecer comunicación con el Sr. Arley Aguirre, propietario de la vivienda, y los habitantes del predio no atendieron la visita, sin embargo, con base en la inspección visual realizada desde el exterior no se identificaron afectaciones en otros elementos estructurales y no estructurales.

Fotografía 2. Vista del predio evaluado. Imagen tomada el día de la emergencia.

- Al responsable y/o responsables de la situación de emergencia que se presentó en la Cra 4 No. 100-71 Sur, barrio La Esmeralda – El Recuerdo de la localidad de Usme, realizar las reparaciones a que haya lugar para subsanar las afectaciones generadas durante la colisión del vehículo, acciones que se deberán adelantar con el apoyo de personal idóneo y garantizando el cumplimiento de los requerimientos establecidos en la Ley 400 de 1997 en el Decreto No. 926 del 19 de marzo de 2010, Reglamento Colombiano de Construcción Sismo Resistente NSR-10, para lo cual se deben tramitar los permisos y licencias respectivos.

- A la Empresa Vanti - Gas Natural S.A, adelantar la revisión del medidor y las conexiones que llegan al predio evaluado, ya que posible que el choque del vehículo haya causado daños en las mismas, situación que afecta la seguridad de los habitantes del sector.
