DIAGNÓSTICO TÉCNICO – DI-12352
SUBDIRECCIÓN DE ANÁLISIS DE RIESGOS Y EFECTOS DE CAMBIO CLIMÁTICO
GRUPO ASISTENCIA TÉCNICA
RADICADO IDIGER No. 2018ER17665

1. DATOS GENERALES DEL EVENTO

DIRECCIÓN:	Carrera 25A No 35 - 35 Sur.	**COORDENADAS AREA INSPECCIONADA**			X1:95450.42 Y1:98589.68			
SECTOR CATASTRAL:	Murillo Toro.	**ÁREA DIRECTA AFECTADA:**			10 M2			
UPZ:	39- Quiroga.	**POBLACIÓN ATENDIDA:**			0			
LOCALIDAD:	18 – Rafael Uribe Uribe.	**FAMILIAS**	0	**ADULTOS**	0	**MENORES**	0	
CHIP:	AAA0014LSNN	**PREDIOS EVALUADOS**			1			
AREA INSPECCIONADA	80 M2	**DOCUMENTO REMISORIO**			CR-31568

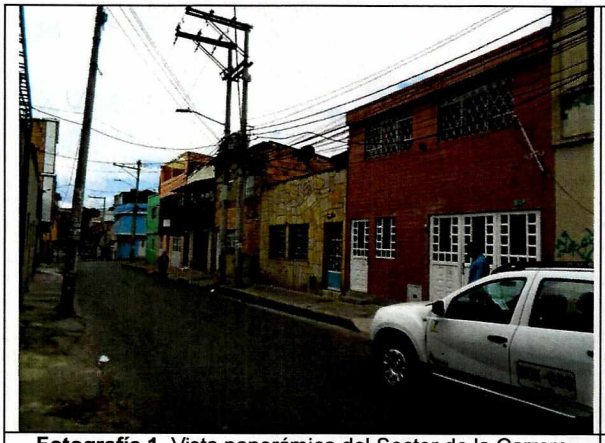
En atención al radicado IDIGER No. 2018ER17665, personal del Instituto Distrital de Gestión de Riesgos y Cambio Climático IDIGER, realizó visita técnica el día 04 de octubre de 2018 a la vivienda ubicada en la Carrera 25A No 35 – 35 Sur, del Sector Catastral Murillo Toro en la Localidad de Rafael Uribe. Localizado en un sector urbanísticamente consolidado que cuenta con servicios públicos y con vías de acceso pavimentadas, el relieve del terreno corresponde a una ladera de pendiente baja (10° inclinación aproximadamente), (Ver Fotografías 1 y 2).

Fotografía 1. Vista panorámica del Sector de la Carrera 25A No 35 – 35 Sur.

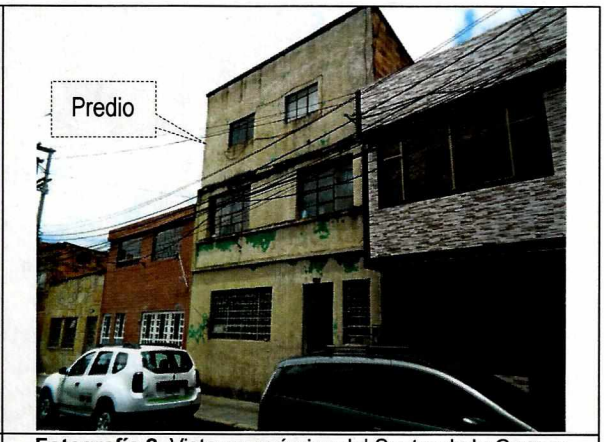
Fotografía 2. Vista panorámica del Sector de la Carrera 25A No 35 – 35 Sur.

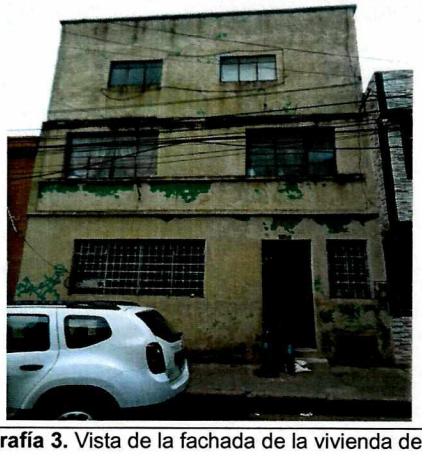
En el predio de la Carrera 25A No 35 – 35 Sur, se ubica una edificación de tres niveles, construida al parecer bajo un sistema estructural de mampostería simple, parcialmente confinada y con cubierta liviana en tejas de fibrocemento, donde se evidencia la carencia de elementos de

confinamiento como vigas y columnas. Sobre la mampostería de fachada al exterior de la vivienda no se identifican fisuras, ni grietas. Al momento de la visita técnica no se encontró quien permitiera el ingreso a la edificación, razón por la cual no fue posible establecer las condiciones al interior del mismo. (Ver Fotografías 3 y 4).

Fotografía 3. Vista de la fachada de la vivienda del predio de la Carrera 25A No 35 – 35 Sur.

Fotografía 4. Vista de la fachada de la vivienda del predio de la Carrera 25A No 35 – 35 Sur.

- Al responsable y/o responsables del predio de la Carrera 25A No 35 – 35 Sur del Sector Catastral Murillo Toro de la Localidad de Rafael Uribe Uribe, se recomienda implementar acciones de mantenimiento, y mejoramiento de la edificación, con el fin de garantizar su funcionalidad durante la vida útil del inmueble.
