DIRECCIÓN DE PREVENCIÓN Y ATENCIÓN DE EMERGENCIAS

CONCEPTO TÉCNICO No. CT – 4998

Localidad	2. CHAPINERO
UPZ	88. EL REFUGIO
Barrio	EMAUS
Dirección	CALLE 69 A No. 4 – 64/66
CHIP	AAA0089ATNN
Información Catastral	MANZANA 10 LOTE 06
Fecha de Visita	22 DE OCTUBRE DE 2007
Área (Ha)	0.0260
Solicitante	CURADURÍA URBANA No. 5
Tipo de Amenaza	REMOCIÓN EN MASA

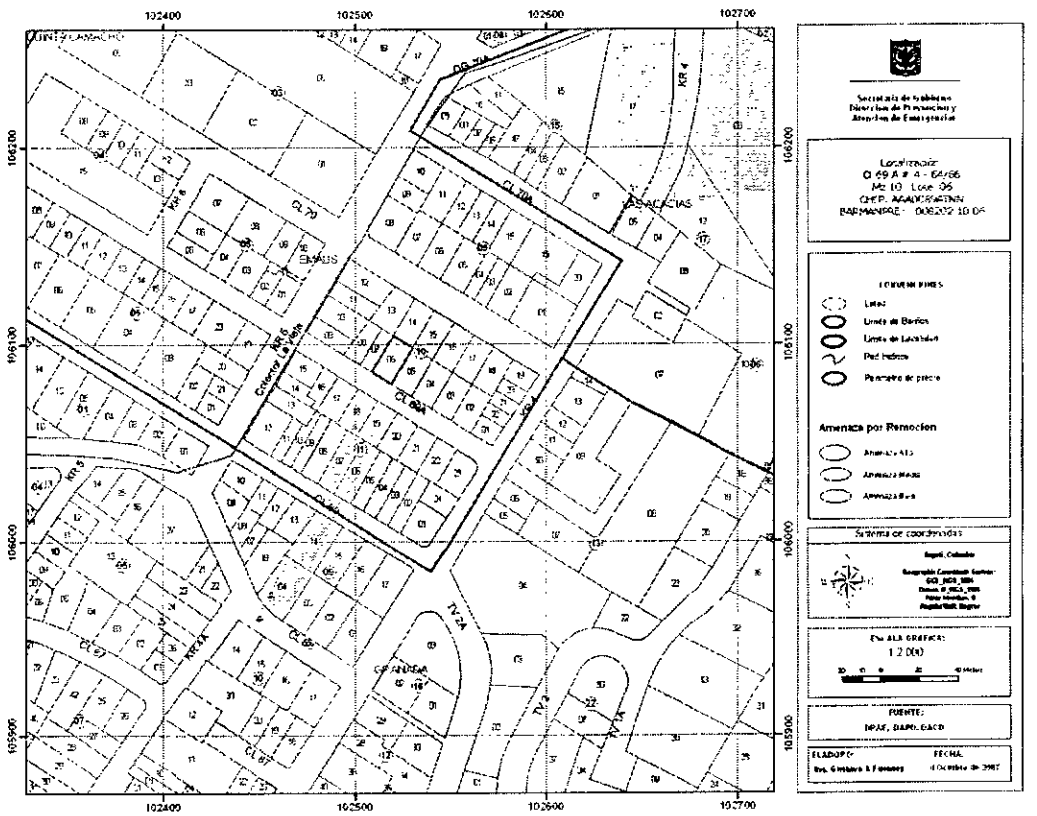
De acuerdo con el plano normativo de Amenaza por Remoción en Masa del Plan de Ordenamiento Territorial de Bogotá – POT (Decreto 190 de 2004, por el cual se compilan los decretos 619 de 2000 y 469 de 2003), el sector donde se localiza el Proyecto de la Calle 69 A No. 4 – 64/66 se encuentra en una zona de AMENAZA MEDIA por procesos de remoción en masa (Figura No. 1).

Figura No.1 – Localización del Proyecto "Calle 69 A No. 4 – 64/66", en el Plano Normativo de Amenaza por Remoción en Masa del POT.
