1.1 CONCEPTO DE AMENAZA RUINA Nº CAR:	2775
1.2 ÁREA:	Análisis de Riesgos y Efectos Cambio Climático
1.3 AREA FUNCIONAL:	Conceptos Técnicos
1.4 REFERENCIA CRUZADA RADICADO IDIGER:	2016ER12104
1.5 RESPUESTA OFICIAL No.	R0-89030

2.1 SOLICITANTE:	INSPECCION 3 A DISTRITAL DE POLICIA
2.2 LOCALIDAD:	(3) SANTA FE
2.3 UPZ:	(95) LAS CRUCES
2.4 BARRIO O SECTOR CATASTRAL:	LAS CRUCES
2.5 DIRECCIÓN:	CALLE 1 B No. 5 A – 68
2.6 CHIP:	AAA0032XPRJ
2.7 FECHA DE VISITA:	AGOSTO 2 DE 2016
2.8 POBLACIÓN BENEFICIADA:	1 Persona – 1 Familia
2.9 ÁREA (m2):	100 m² (Aproximadamente)

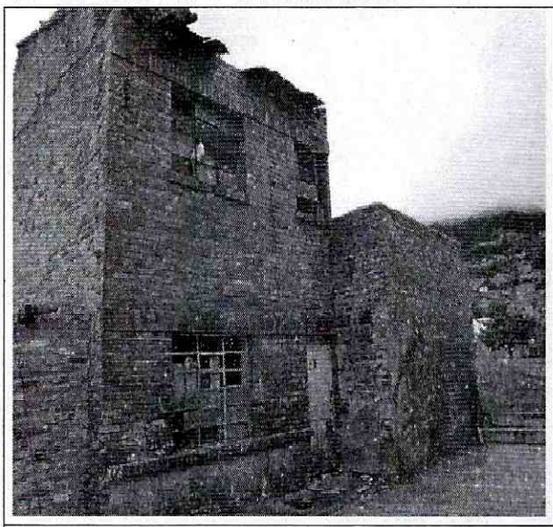
Foto 1. Fachada general del predio objeto del concepto.

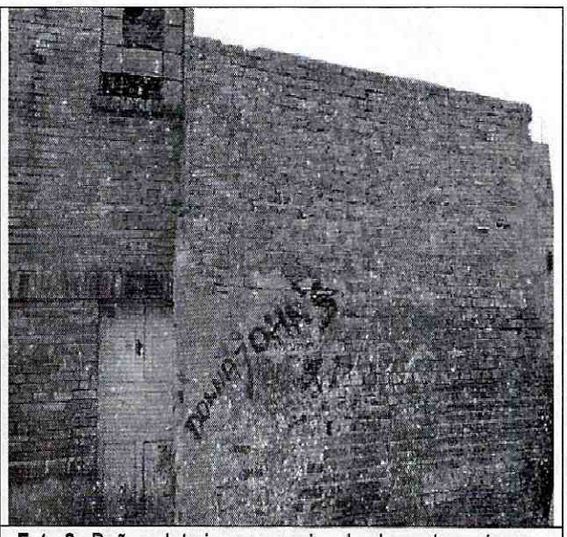
Foto 2. Daño y deterioro progresivo de elementos externos.

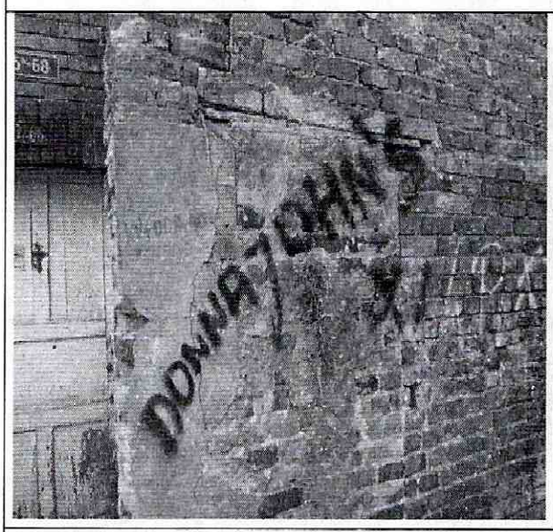
Foto 3. Agrietamientos en muros externos frontales.

- Reparar los muros que presentan daños como fisuras, agrietamientos, fracturas y desprendimiento de piezas de mampostería
- Reparar las zonas de la cubierta afectadas por daños, deformaciones, rotura de tejas y deterioro

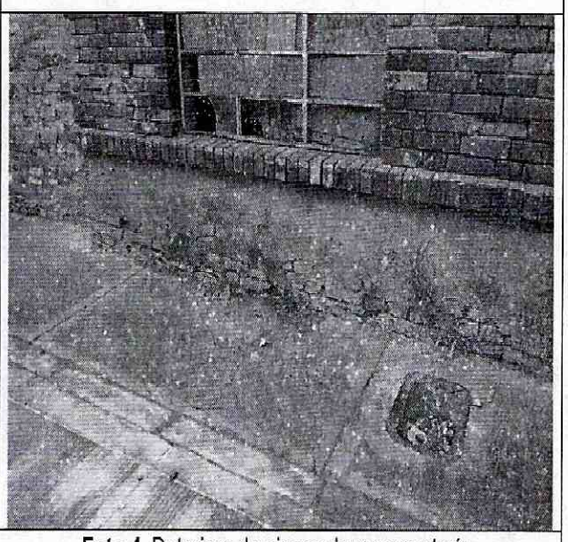
Foto 4. Deterioro de piezas de mampostería.

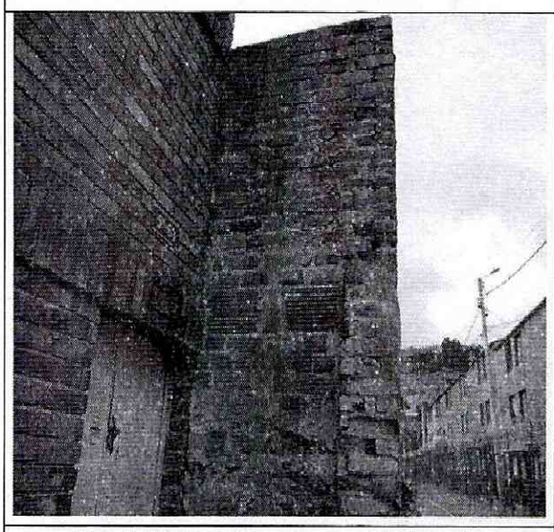
Foto 5. Grietas y fisuras en muros de fachada.

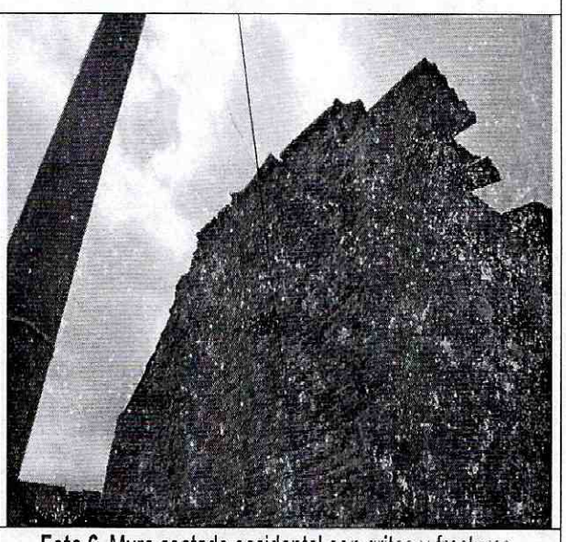
Foto 6. Muro costado occidental con gritas y fracturas.

- Restringir el uso del costado occidental de la edificación hasta que se realicen las actividades de reparación que garanticen su ocupación segura
- Establecer medidas de aislamiento y protección en el área cercana a la edificación para garantizar la seguridad de vecinos y transeúntes, manteniéndolas hasta que se desarrollen las actividades de recuperación y reparación del inmueble

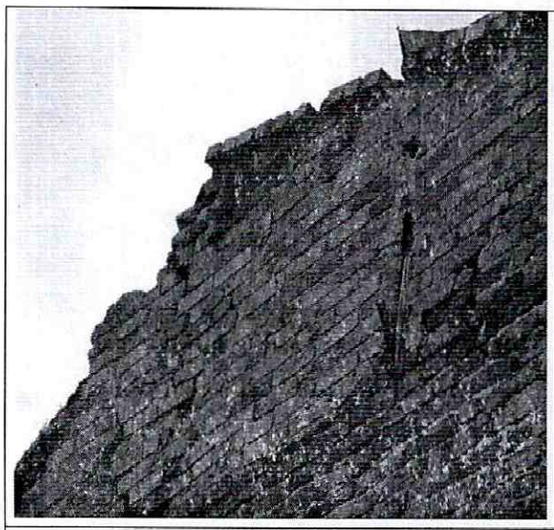
Foto 7. Fractura y desprendimiento de ladrillos.

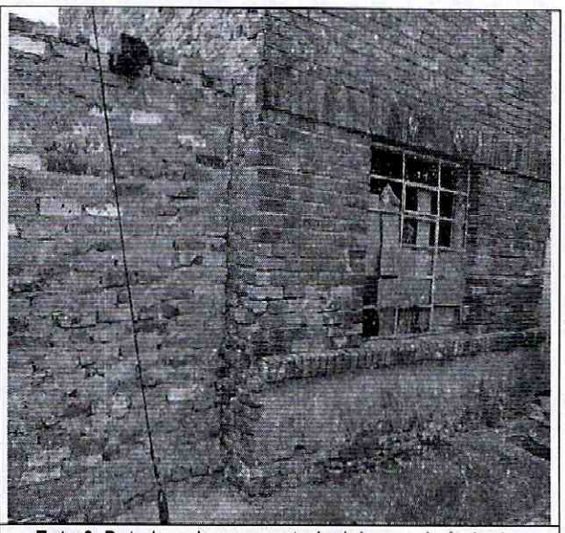
Foto 8. Deterioro de mampostería del muro de fachada.

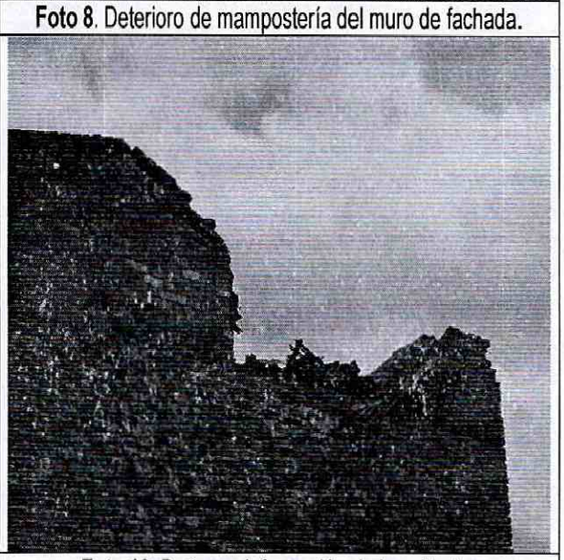
Foto 10. Daños y deformación de la cubierta.
