1.1 CONCEPTO TÉCNICO No. CT:	**6328**
1.2 ÁREA:	Técnica y de Gestión
1.3 COORDINACIÓN:	Investigación y Desarrollo
1.4 REFERENCIA CRUZADA RADICADO FOPAE:	2011ER13153
1.5 RESPUESTA OFICIAL No.	RO-50648

2.1 SOLICITANTE:	CURADURÍA URBANA No. 5
2.2 PROYECTO:	Calle 43 Sur No 12F-40
2.3 LOCALIDAD:	18. Rafael Uribe Uribe
2.4 UPZ:	53. Marco Fidel Suarez
2.5 BARRIO O SECTOR CATASTRAL:	San Jorge Sur
2.6 DIRECCIÓN:	Calle 43 Sur No 12F-40
2.7 CHIP:	AAA0008OFTD
2.8 MANZANA CATASTRAL:	35
2.9 PREDIO CATASTRAL:	01
2.10 ÁREA (Ha):	0.00112 (*)
2.11 FECHA DE VISITA:	Octubre 5 de 2011

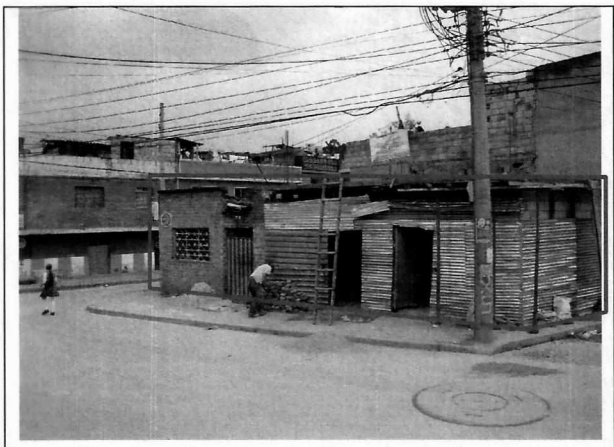
Fotografía No. 1. Predio en donde se desarrollará el proyecto, ubicado en la Calle 43 Sur No 12F-40 de la Localidad de Rafael Uribe Uribe.

En el momento de la visita, en el predio objeto del presente concepto técnico, se encontró una edificación en mampostería simple al costado occidental del predio y una edificación en proceso de construcción en mampostería parcialmente confinada al costado oriental del predio, sin evidencias de afectación por procesos de remoción en masa activos que involucren el área del proyecto.

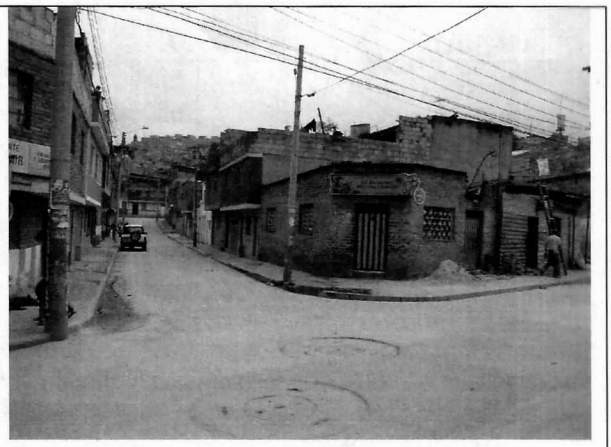
Fotografía No. 2. Vista del sector donde se localiza el proyecto de la Calle 43 Sur No 12F-40 se evidencia un sector consolidado cuyo uso es principalmente residencial.

El sector en donde se emplaza la citada edificación posee una pendiente baja, se encuentra totalmente consolidado y en el momento de la verificación técnica adelantada no evidenciaba daños o patologías que permitan identificar o definir la presencia de procesos de inestabilidad geotécnica en el área del proyecto. A pesar de lo anterior, se advierte que cualquier intervención que se realice, debe tener en cuenta la presencia de la infraestructura aledaña, por lo que el responsable del proyecto debe garantizar en todo momento la estabilidad general del lote y su entorno.
