DIAGNÓSTICO TÉCNICO – DI-7880
SUBDIRECCIÓN DE ANÁLISIS DE RIESGOS Y EFECTOS DE CAMBIO CLIMÁTICO
COORDINACIÓN DE ASISTENCIA TÉCNICA
RADICADO IDIGER 2015ER1449

DIRECCIÓN	Carrera 2K Bis No. 39F – 05 Sur	**ÁREA DIRECTA**			160 m^2			
DESARROLLO	Malvinas Negado	**POBLACIÓN ATENDIDA**			5			
UPZ	50 – La Gloria	**FAMILIAS**	1	**ADULTOS**	3	**NIÑOS**	2	
LOCALIDAD	4 – San Cristóbal	**PREDIOS EVALUADOS**			1			
CHIP	SIN INFORMACION	**OFICIO REMISORIO**			CR-19569

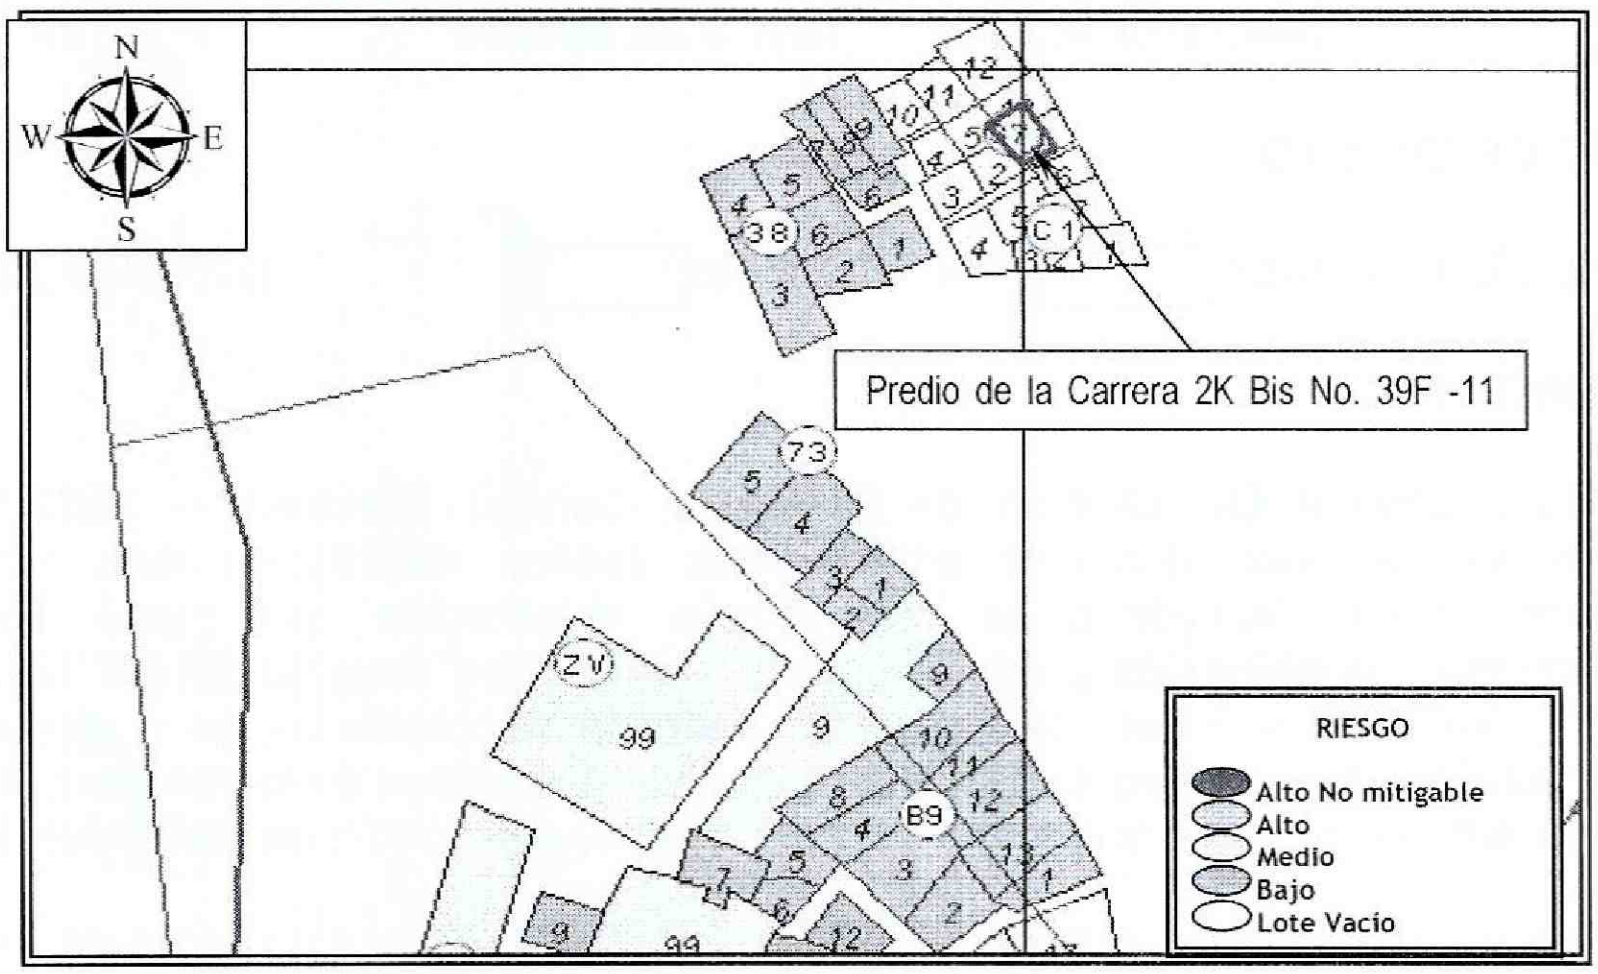
Figura 1. Localización y nivel de Riesgo Medio para el predio de la Carrera 2 K Bis No. 39F – 05 Sur, Desarrollo Malvinas (Negado) de la Localidad de San Cristóbal (Imagen tomada del CT-4165).

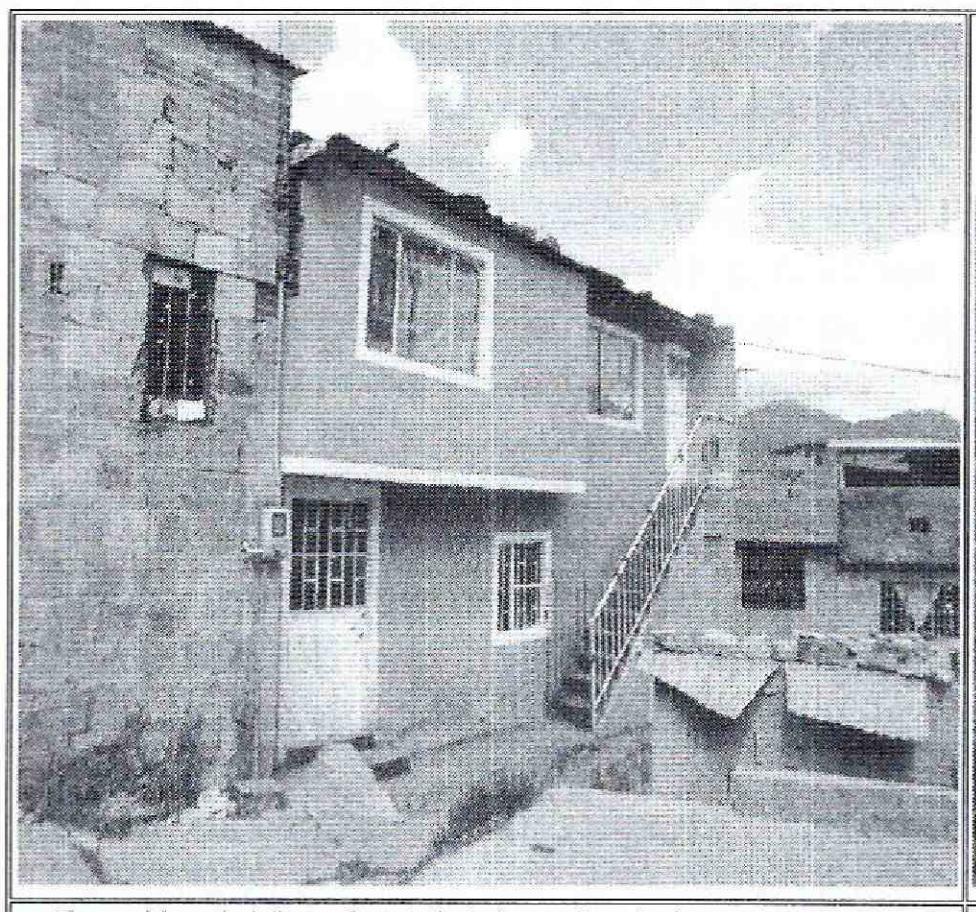
En el predio de la Carrera 2K Bis No. 39F–05 Sur, Desarrollo Las Malvinas de la Localidad de San Cristóbal, se emplaza una vivienda de dos (02) niveles, construida en mampostería confinada parcialmente por columnas y vigas en algunos sectores, cuenta con cubierta en láminas de zinc soportada por un entramado en madera el cual descansa sobre los muros perimetrales (Ver fotografías 1 y 2). En la vivienda se presentan deficiencias constructivas relacionadas con la ausencia de elementos de confinamiento y amarre del tipo vigas y columnas, sumado a la falta de mantenimiento preventivo de la misma.

Foto No. 1. Vista frontal del predio de la Carrera 2K Bis No. 39F-05 Sur, desarrollo Las Malvinas de la Localidad de San Cristóbal

- Al responsable y/o responsables del predio de la Carrera 2K Bis No. 39F–05 Sur, Desarrollo Las Malvinas de la Localidad de San Cristóbal, implementar acciones para el mantenimiento y/o mejoramiento de la calidad de la vivienda allí existente; esto con el fin de garantizar durante la vida útil de las mismas las condiciones adecuadas para su uso.

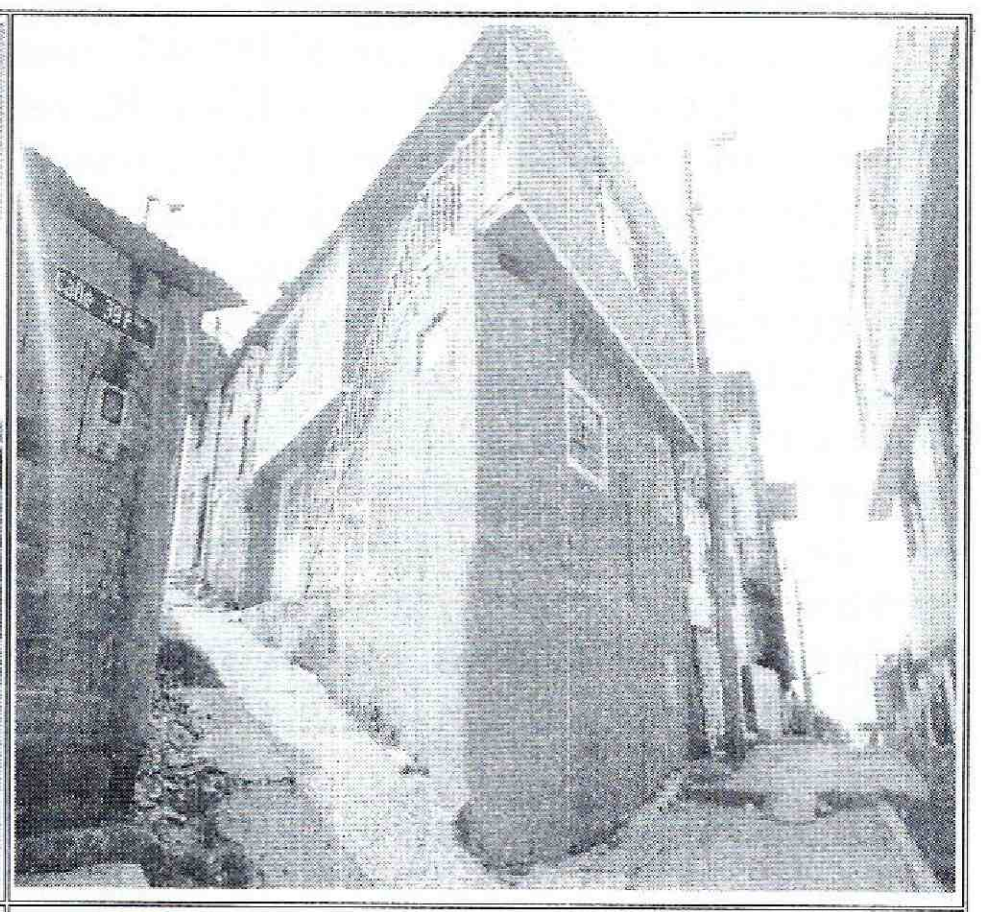
Foto No. 2. Vista frontal del predio de la Carrera 2K Bis No. 39F-05 Sur, desarrollo Las Malvinas de la Localidad de San Cristóbal

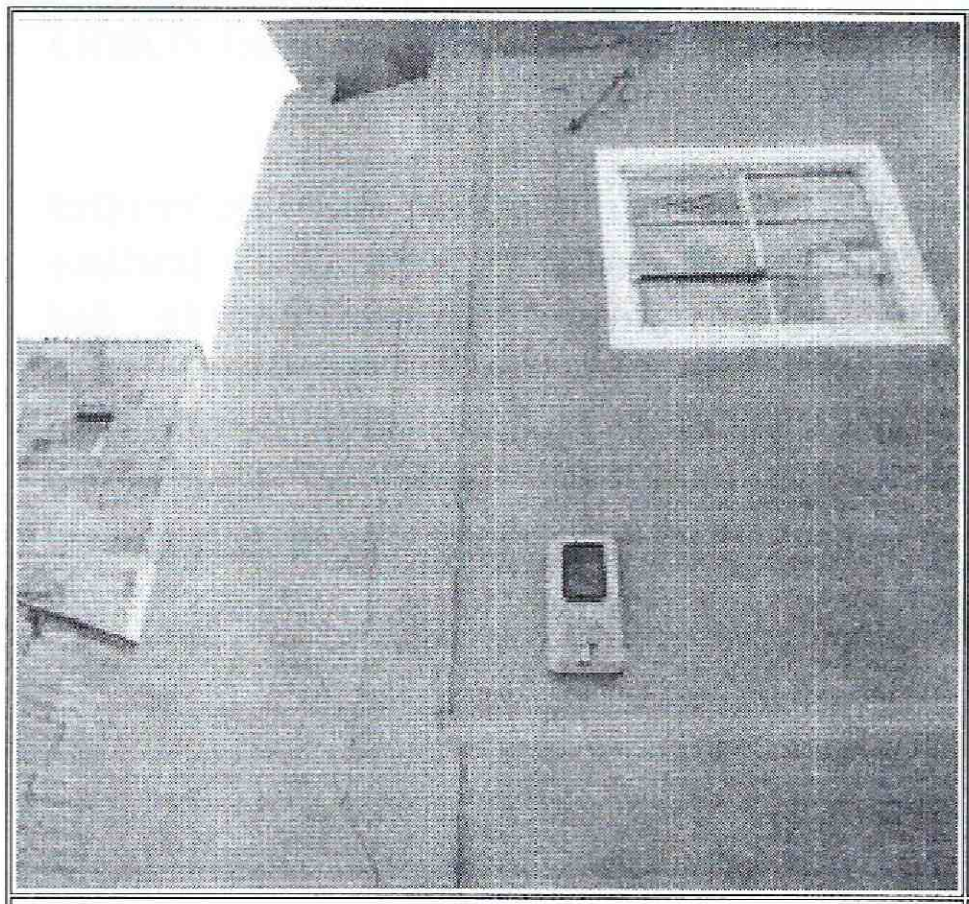
En la inspección realizada desde el exterior se identifica una fisura en muro perimetral sobre costado occidental, esta presenta una tendencia vertical, tiene una abertura aproximada de 2.0 milímetros y una longitud de 3.5 metros aproximadamente. Así mismo, se identificaron en el terreno desprendimientos de pañetes en muros exteriores y fisuras de fisuras en mampuestos (Ver fotografías 3 y 4). Por ultimo en la vivienda no se evidencian, fisuras, grietas, humedades u otro tipo de daño en elementos estructurales que indiquen compromiso en su estabilidad estructural en la actualidad bajo cargas normales de servicio.

Foto No. 3. Vista fisura en muro del predio de la Carrera 2K Bis No. 39F-11 Sur, desarrollo Las Malvinas de la Localidad de San Cristóbal

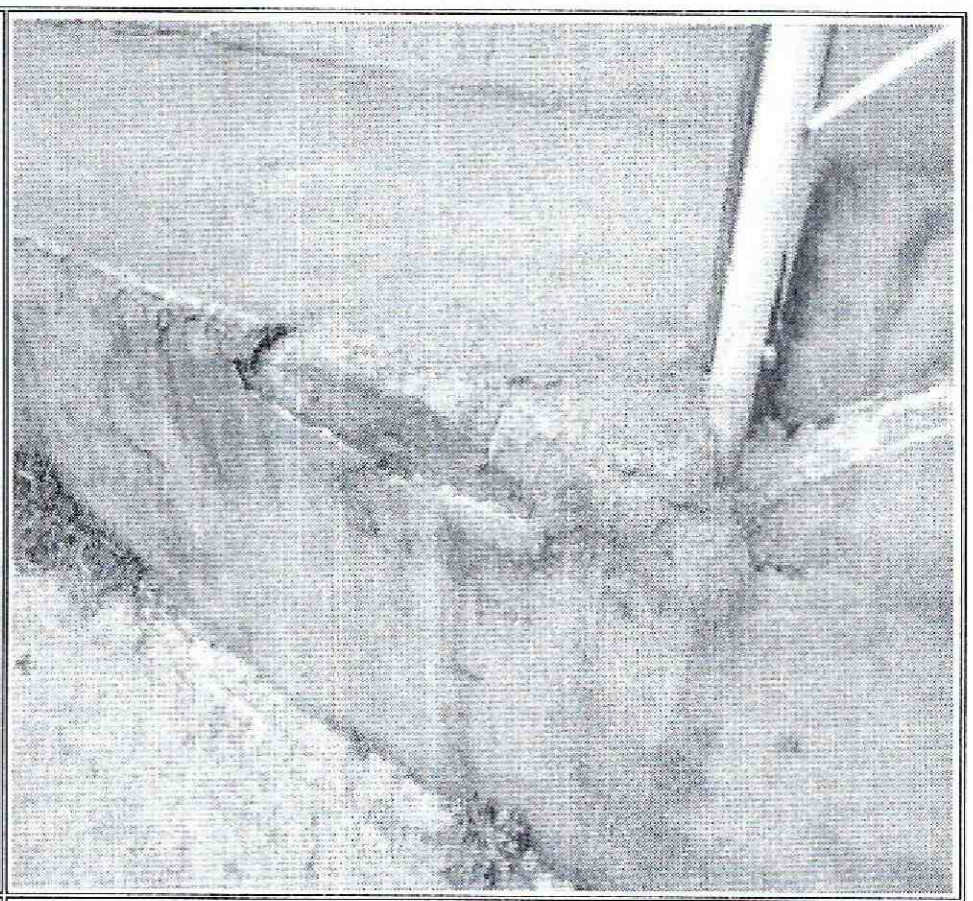
Foto No. 4. Vista desprendimiento pañete del predio de la Carrera 2K Bis No. 39F-11 Sur, desarrollo Las Malvinas de la Localidad de San Cristóbal
