DIRECCIÓN DE PREVENCIÓN Y ATENCIÓN DE EMERGENCIAS

DIAGNÓSTICO TÉCNICO No. DI- 2525
COORDINACIÓN TÉCNICA

DIRECCIÓN:	Carrera 6 # 5 - 99	ÁREA DIRECTA:	75 m²				
BARRIO:	Santa Bárbara	POBLACIÓN ATENDIDA:					
UPZ:	94 – La Candelaria	FAMILIAS	1	ADULTOS	2	NIÑOS	0
LOCALIDAD:	17 – La Candelaria	PREDIOS EVALUADOS	1

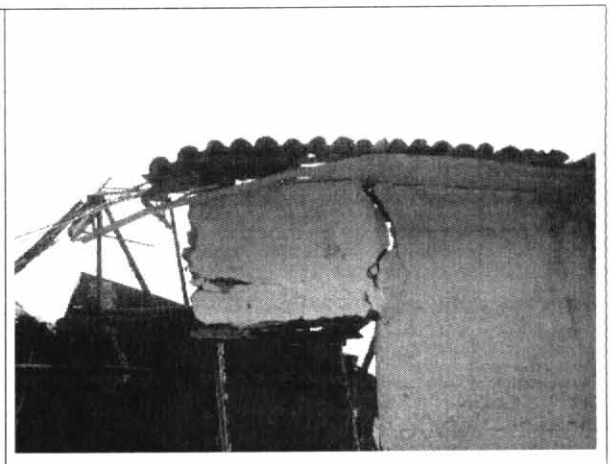
DESCRIPCIÓN Y CAUSAS: Colapso del Muro de Fachada del costado norte de la vivienda, este muro es en adobe de barro con una altura de 5 metros, se ven afectados 9.0 metros aproximadamente, a la vez se presenta colapso parcial de la estructura de cubierta en el mismo sector. Se afectó una alcoba y se presenta obstrucción total de la Calle 6.

Foto 1. Colapso del muro de fachada del costado norte del inmueble sobre la calle 6, obstrucción de la vía

Retirar todos los escombros del muro y de la cubierta colapsados.
Apuntalar la estructura de cubierta restante.
Retirar los fragmentos y otros elementos inestables de muros y cubierta con posibilidad de afectación a habitantes y transeúntes.
Restringir el uso del sector norte de la vivienda y del hall de alcobas y cocina hasta que se restablezcan las condiciones de seguridad para los habitantes.
