DIAGNOSTICO DE EMERGENCIA No. DI-1632

Fecha:	Noviembre 10 de 2002
Hora:	8:50 A.M.
Dirección :	Carrera 17 N Bis # 79 - 11 Sur
Barrio:	**CERROS DEL SUR**
UPZ:	68
Localidad:	Ciudad Bolívar

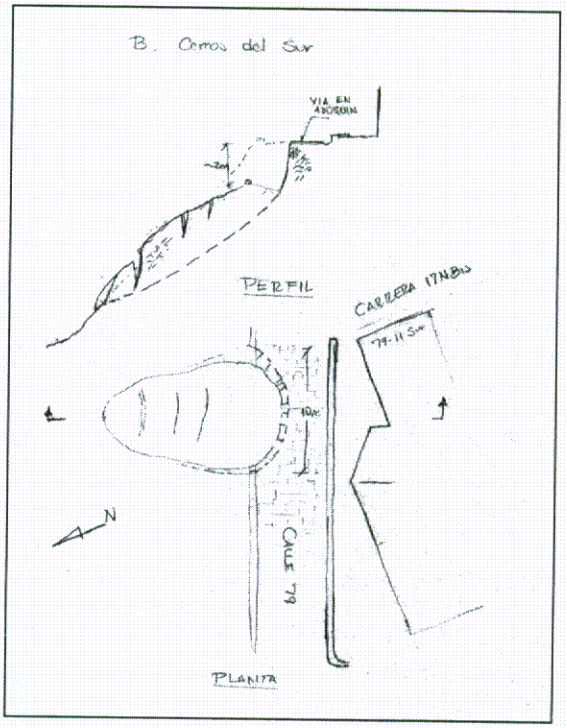
Descripción del Evento:
En la calle 79 Sur entre carreras 17 N Bis y 18 se presentó un deslizamiento rotacional de 50 metros cúbicos de material que afectó la vía en una longitud de 10 metros, dejando un escarpe principal de 2 metros de altura a un distancia de 3 metros del paramento de la viviendas.

Figura 1. Esquema perfil y planta del deslizamiento.

Personas e infraestructura afectadas:
Vía en adoquín de aproximadamente 3.5 metros de ancho con sardineles en concreto, en una longitud de 10 metros.

- Reconstrucción de la banca de la vía.
- Construcción de un muro de contención para el confinamiento de la banca de vía, por parte del IDU.
