DIAGNOSTICO DE EMERGENCIA No. DI-1454

Fecha	:	Abril 10 de 2002
Dirección	:	Calle 74A Sur # 21-21
Barrio	:	VILLAS DEL PROGRESO
Localidad	:	Ciudad Bolívar

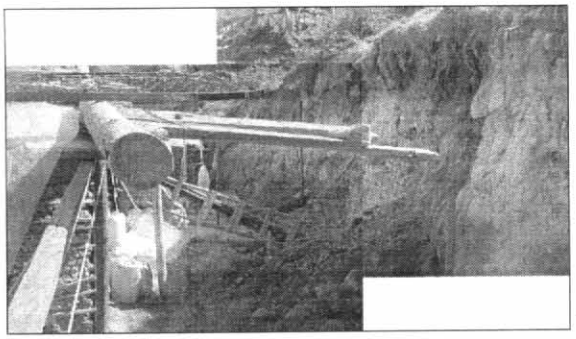
Descripción del Evento:
En el corte de 3 metros de altura realizado para la adecuación del predio de la señora Mercedes Pinilla se presentó un desprendimiento de suelo compuesto por material orgánico y suelo residual arenoso, invadiendo parte del predio como se muestra en la Fotografía No. 1.

Fotografías 1 y 2. La fotografía 1 muestra el material que se deslizó hacia el predio de la señora Mercedes Pinilla. En la fotografía 2 se indica la localización de las viviendas de la señora Mercedes Pinilla (1) y Gloria Ariza (2) en la ladera.

Acciones Adelantadas:
Recomendar a la señora Mercedes Pinilla realizar el retiro del material y construir una zanja para el manejo del agua y evitar que afecte la vivienda.

RECOMENDACIONES:
Construir un zanja de coronación aguas arriba del talud para el manejo del agua de escorrentía originado por el vertimiento de aguas de otras viviendas y el agua lluvia.

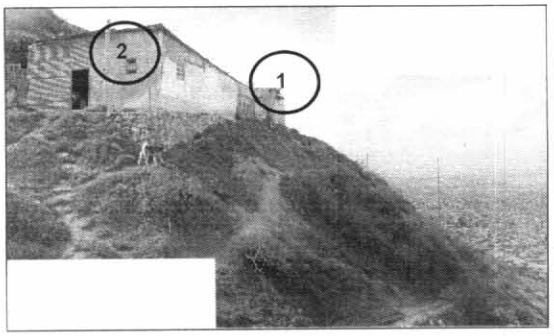
2

La vivienda esta emplaza en la parte media de una ladera con pendiente moderada en una combinación de corte - relleno, con un sistema de cimentación superficial o carente de la misma. Está constituida por muros bahareque (esterilla y arcilla), cubierta en cinc y el piso en tierra.
