DIRECCIÓN DE PREVENCIÓN Y ATENCIÓN DE EMERGENCIAS

CONCEPTO TÉCNICO Nº 4056

ENTIDAD SOLICITANTE:	D.A.P.D
OBJETIVO:	PROGRAMA DE LEGALIZACION DE BARRIOS
LOCALIDAD:	BOSA
UPZ:	84 BOSA OCCIDENTAL
BARRIO:	**NUESTRA SEÑORA DE LA PAZ SECTOR VILLA DEL CARMEN**
AREA:	0.51 HA
TIPO DE RIESGO:	INUNDACIÓN POR DESBORDAMIENTO
FECHA DE EMISIÓN:	NOVIEMBRE 30 DE 2004
VIGENCIA:	TEMPORAL, MIENTRAS NO SE MODIFIQUEN SIGNIFICATIVAMENTE LAS CONDICIONES DEL SECTOR.

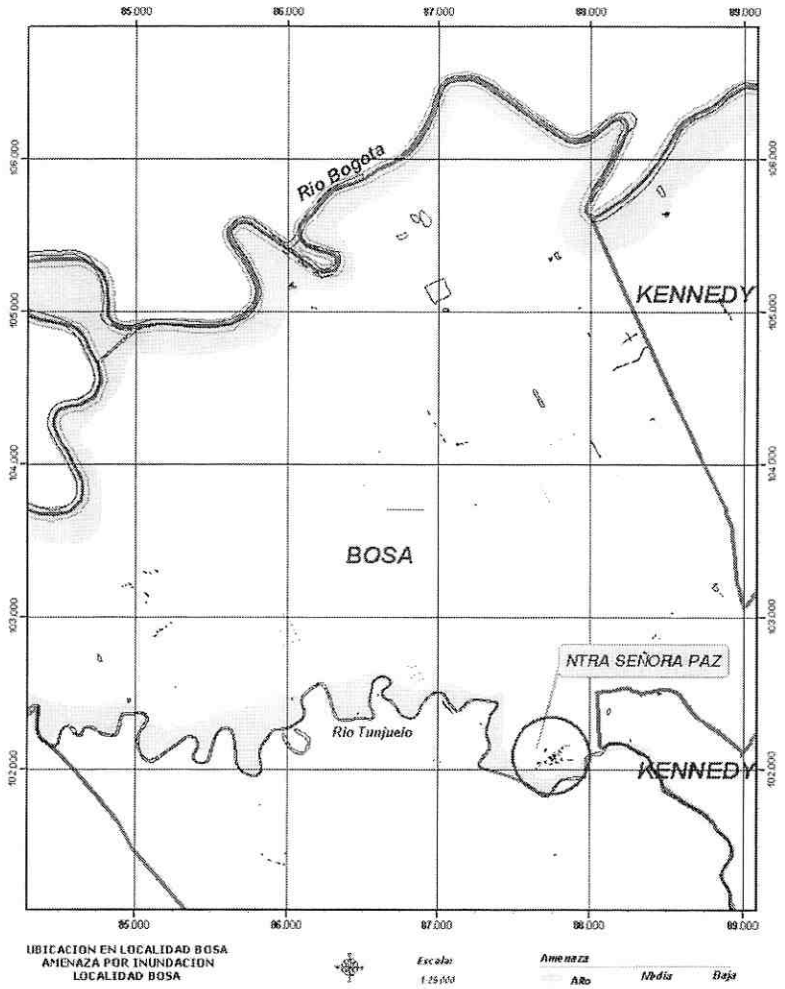
Figura 1. Ubicación del Desarrollo en la Localidad

El Desarrollo NUESTRA SEÑORA DE LA PAZ SECTOR VILLA DEL CARMEN se encuentra en la zona de influencia directa del río Tunjuelo e indirecta del río Bogotá.

El Desarrollo NUESTRA SEÑORA DE LA PAZ SECTOR VILLA DEL CARMEN se encuentra en zona de amenaza baja por inundación generada por el desbordamiento del río Tunjuelo, dado que la ubicación del mismo está en una zona topográficamente más elevada que el nivel normal del río. (véanse Figuras 1, 2 y Tabla 2)

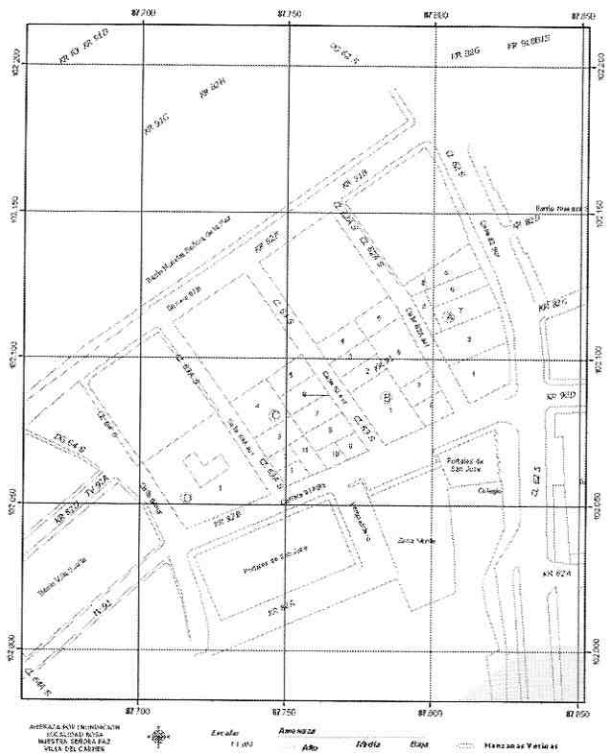
Figura 2. Mapa de Amenaza por Inundación Desarrollo Nuestra Señora del Carmen. Localidad de Bosa

El Desarrollo en mención se encuentra topográficamente más alto que el nivel normal del río, el jarillón en general tiene condiciones aceptables desde el punto de vista geotécnico, por lo tanto, esta situación ubica al Desarrollo en zona de amenaza baja.

Desde el punto de vista de riesgos, la DPAE recomienda legalizar todo el Desarrollo NUESTRA SEÑORA DE LA PAZ SECTOR VILLA DEL CARMEN.
