DIAGNÓSTICO TÉCNICO – DI No. 19538
SUBDIRECCIÓN DE ANÁLISIS DE RIESGOS Y EFECTOS DE CAMBIO CLIMÁTICO
GRUPO ASISTENCIA TÉCNICA
RADICADO IDIGER No. 2023ER18423

DIRECCIÓN:	KR 19 B Bis No. 60A – 03 Sur	**COORDENADAS AREA INSPECCIONADA**					X: 93017.615 Y: 96265.285		
BARRIO:	La Acacia Sur Parte Baja III Sector	**ÁREA DIRECTA AFECTADA:**					20 m^2		
UPZ:	66- San Francisco	**POBLACIÓN ATENDIDA:**					8		
LOCALIDAD:	19 – Ciudad Bolívar	**FAMILIAS**	2	**ADULTOS**	7	**MENORES**	1		
CHIP:	AAA0023DABR	**PREDIOS EVALUADOS**					1		
AREA INSPECCIONADA:	132 m^2	**DOCUMENTO REMISORIO**					CR - 49853

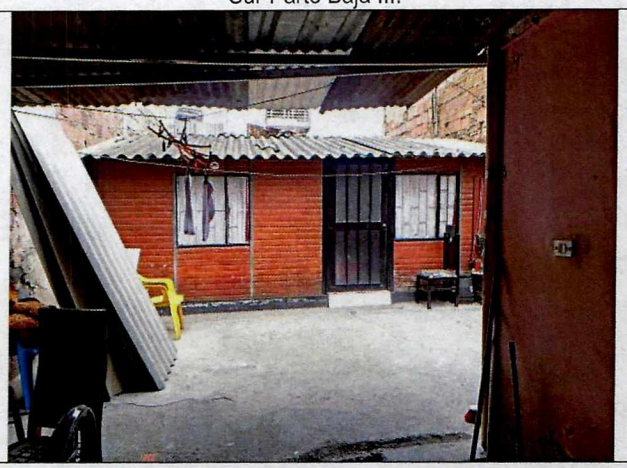
Fotografía 1. Vista del sector evaluado en el Barrio La Acacia Sur Parte Baja III.

Fotografía 2. Vista de la fachada de la vivienda emplazada en la KR 19 B Bis No. 60A – 03 Sur.

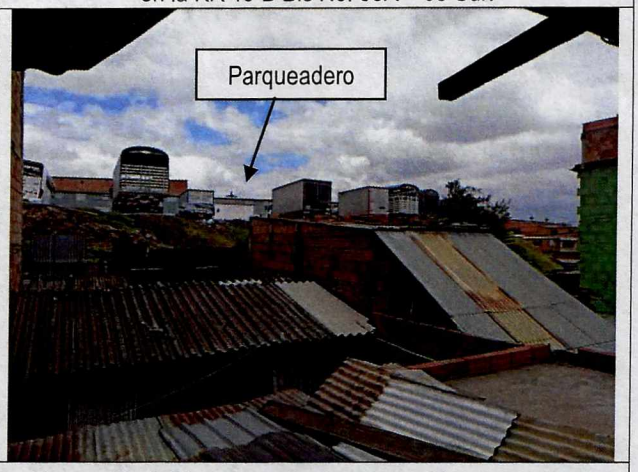
Lo anterior, se corrobora desde el predio evaluado, donde desde el segundo nivel de la Vivienda 1 se observa que el predio de la DG 62 Sur No. 19B – 94 se encuentra a una cota superior con respecto a los predios ubicados por el costado este, generándose un talud entre los predios de aproximadamente 5 metros de altura conformado en material tipo suelo, sin medidas de contención ni sistemas para el manejo de las aguas de escorrentía subsuperficial, donde funciona un parqueadero (ver Fotografía 4).

Fotografía 3. Vista al interior de la vivienda hacia el costado noroeste donde se emplaza la Vivienda 2.

Fotografía 4. Vista al predio de la de la CL 145A hacia el costado occidental desde la Vivienda 1.

- A la Alcaldía Local de Ciudad Bolívar, desde su competencia realizar control urbano debido a quien atiende la visita manifiesta su preocupación por el riesgo que generan los vehículos que parquean en el predio de la DG 62 Sur No. 19B – 94, los cuales podrían caer talud abajo, dado que no se cuenta con ninguna medida de contención que restrinja el desplazamiento de los vehículos parqueados, los cuales terminarían cayendo en los diferentes predios del costado este del predio de la DG 62 Sur No. 19B – 94.
