DIAGNÓSTICO TÉCNICO – DI-12901
SUBDIRECCIÓN DE ANÁLISIS DE RIESGOS Y EFECTOS DEL CAMBIO CLIMÁTICO
GRUPO ASISTENCIA TÉCNICA
RADICADO IDIGER 2019ER1760

DIRECCIÓN:	Diagonal 6 B Bis No. 2 - 60	**COORDENADAS AREA INSPECCIONADA**		X1: 100408,44 Y1: 99422,79 X2: 100405,80 Y2: 99429,67		X3: 100432,65 Y3: 99438,66 X4: 100437,15 Y4: 99436,81	
SECTOR CATASTRAL	Belén	**ÁREA DIRECTA AFECTADA:**		200 m^2			
UPZ:	94 – La Candelaria	**POBLACIÓN ATENDIDA:**		10			
LOCALIDAD:	17 – Candelaria	**FAMILIAS**	3 **ADULTOS**	8	**MENORES**	2	
CHIP:	AAA0033FBLW	**PREDIOS EVALUADOS**		1			
AREA INSPECCIONADA	200 m^2	**DOCUMENTO REMISORIO**		CR-33232

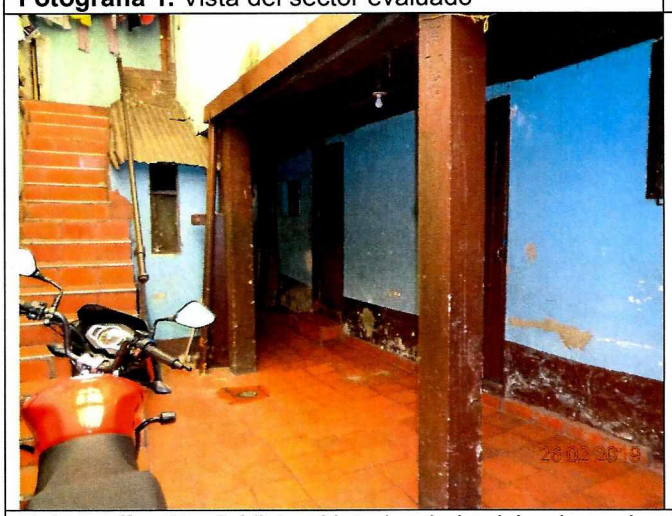
El día 26 de febrero de 2019, personal del IDIGER, realizó visita técnica al predio de la Diagonal 6 B Bis No. 2 - 60, encontrando que el sector corresponde a una zona de pendiente moderada, donde están construidas edificaciones de entre uno (1) y cuatro (4) niveles. El sector está consolidado urbanísticamente, cuenta con todos los servicios públicos domiciliarios y tiene vías de acceso peatonales y vehiculares pavimentadas en regular y buen estado. (Ver Fotografía 1)

Fotografía 1. Vista del sector evaluado

Fotografía 2. Vista frontal del predio evaluado

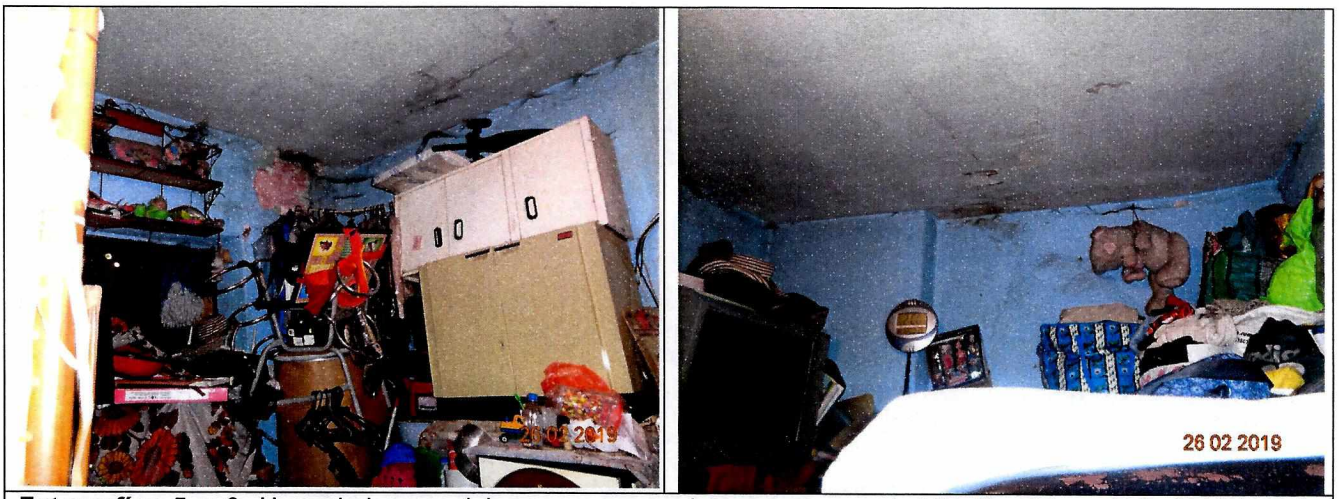
Al interior de la edificación se evidencian humedades en muros internos y cielos rasos, así como desprendimientos de pintura y pañete de los mismos. No se evidencian daños y/o afectaciones en los demás elementos estructurales y no estructurales de la vivienda evaluada. (Ver Fotografías 5 y 6)

- Falta de mantenimiento de la vivienda localizada en la Diagonal 6 B Bis No. 2 - 60.
- Vetustez de la vivienda localizada en la Diagonal 6 B Bis No. 2 - 60.

Fotografías 5 y 6. Humedades en cielo raso y muros internos de una habitación del costado frontal de la vivienda.

- Aumento de las humedades y deterioro de los cielos rasos al interior del predio evaluado.

- Al responsable y/o responsables de la vivienda emplazada en el predio de la Diagonal 6 B Bis No. 2 - 60, en el Sector Catastral Belén de la Localidad de Candelaria, implementar acciones el mantenimiento del inmueble; con el fin de garantizar las condiciones adecuadas para su uso, durante la vida útil del mismo.
