DIRECCION DE PREVENCION Y ATENCION DE EMERGENCIAS

DIAGNOSTICO DE EMERGENCIA No. 1783

Fecha de Visita:	Julio 22 de 2003
Dirección:	Carrera 1 G # 42 A – 40 Sur
Barrio:	**MALVINAS**
Localidad:	**San Cristóbal**
UPZ:	**50, La Gloria**

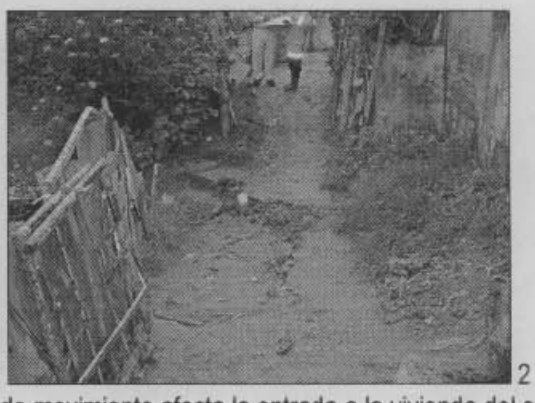
Descripción del Evento:
En la calle peatonal de la Carrera 1 G frente al número 42 A – 40 Sur se presentó un deslizamiento rotacional que involucró aproximadamente 4 metros cúbicos, sin que se presentara la caída total del material; se observa un escarpe principal de 20 centímetros que deja una huella a manera de escalón.

Fotografía 1. Deslizamiento rotacional cuya dirección de movimiento afecta la entrada a la vivienda del señor Jesús María Girón. **Fotografía 2**. Se observa la huella sobre el peatonal dejada por el deslizamiento.

Acciones pendientes
Reconformación del talud para garantizar el funcionamiento del paso peatonal.

RECOMENDACIONES:
El deslizamiento está asociado a la carencia de obras de drenaje superficial, por lo tanto se recomienda implementar obras de contención complementadas con obras de drenaje para el control del agua lluvia y de escorrentia.

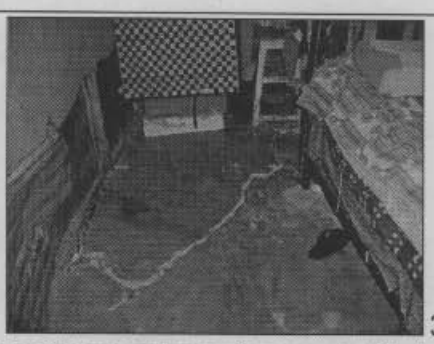
3

La vivienda del señor Jesús María Girón se encuentra por debajo del nivel del peatonal lo cual facilita la ocurrencia de problemas de humedad hacia el interior de la vivienda. Esto último contribuye a la pérdida de resistencia del material que sirve de cimiento a la vivienda, lo cual ha generado grietas en el piso y pequeños desplazamientos (Ver la Fotografía No. 3)

Fotografía 3. Interior de la vivienda en la esquina sur este. Obsérvese la grieta en el piso.

Continuar con el proceso del señor Jesús María Girón dentro del Proyecto de Reubicación de Familias en Alto Riesgo No Mitigable que adelanta el FOPAE con Prioridad 1.
