DIRECCIÓN DE PREVENCIÓN Y ATENCIÓN DE EMERGENCIAS

DIAGNÓSTICO TÉCNICO No. DI- 2217
COORDINACIÓN TÉCNICA

DIRECCIÓN: Carrera 5 con calle 32
BARRIO: Parque Nacional
UPZ: 91. Sagrado Corazón
LOCALIDAD: 13. Santa Fe

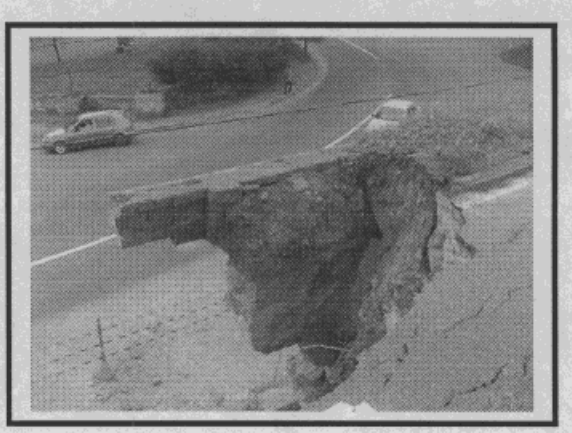
3 ESQUEMA

DESCRIPCIÓN Y CAUSAS: Colapso muro de contención vial límite del predio correspondiente al Colegio San Bartolomé La Merced. Deslizamiento de talud aprox 6 m de altura; el material deslizado (aprox. 20m3) está obstruyendo la vía y se observa pérdida parcial de la banca de una vía interna al predio del Colegio, sin comprometer las edificaciones del colegio

Taponamiento de la carrera 5ta y pérdida de un carril de la vía superior, la cual pertenece al Colegio.

En la actualidad no se presenta un riesgo inminente, pero de continuar el talud expuesto sin la intervención adecuada se puede, presentar un fenómeno retrogresivo que afecte la estabilidad de la infraestructura del colegio, así como la funcionalidad de la carrera quinta.

Se evaluó la situación, se coordinó el retiro del material que tapona la carrera 5ta con el ingeniero Orlando Ávila de la Secretaria de Obras, con quién se acordó el procedimiento para realizar el retiro de material en condiciones seguras y se recomendó demoler una sección del muro que se encuentra inestable.

Revisar la estabilidad del muro y definir las acciones de rehabilitación y/o reconstrucción necesarias para garantizar la estabilidad del sector.
