1.1 CONCEPTO TÉCNICO No:	CT-8296
1.2 DEPENDENCIA:	Análisis de Riesgos y Efectos del Cambio Climático
1.3 AREA FUNCIONAL:	Conceptos para la Planificación Territorial
1.4 CARTA REMISORIA No.	CR-29074

2.1 SOLICITANTE:	Secretaría Distrital del Hábitat – SDHT
2.2 LOCALIDAD:	10 Engativá
2.3 UPZ:	74 Engativá
2.4 DESARROLLO:	Sector Los Laureles
2.5 ÁREA (Ha):	0,153 Ha
2.6 FECHA DE VISITA:	30 de junio de 2017
2.7 FECHA DE ELABORACIÓN:	19 de diciembre de 2017
2.8 TIPO DE RIESGO:	Movimientos en masa e inundación por desbordamiento
2.9 VIGENCIA:	La vigencia del presente concepto está en función de las condiciones físicas del desarrollo que sirvieron para las evaluaciones de amenaza, vulnerabilidad y riesgo; por lo tanto, si se producen cambios significativos en las mencionadas condiciones éste deberá ser ajustado.

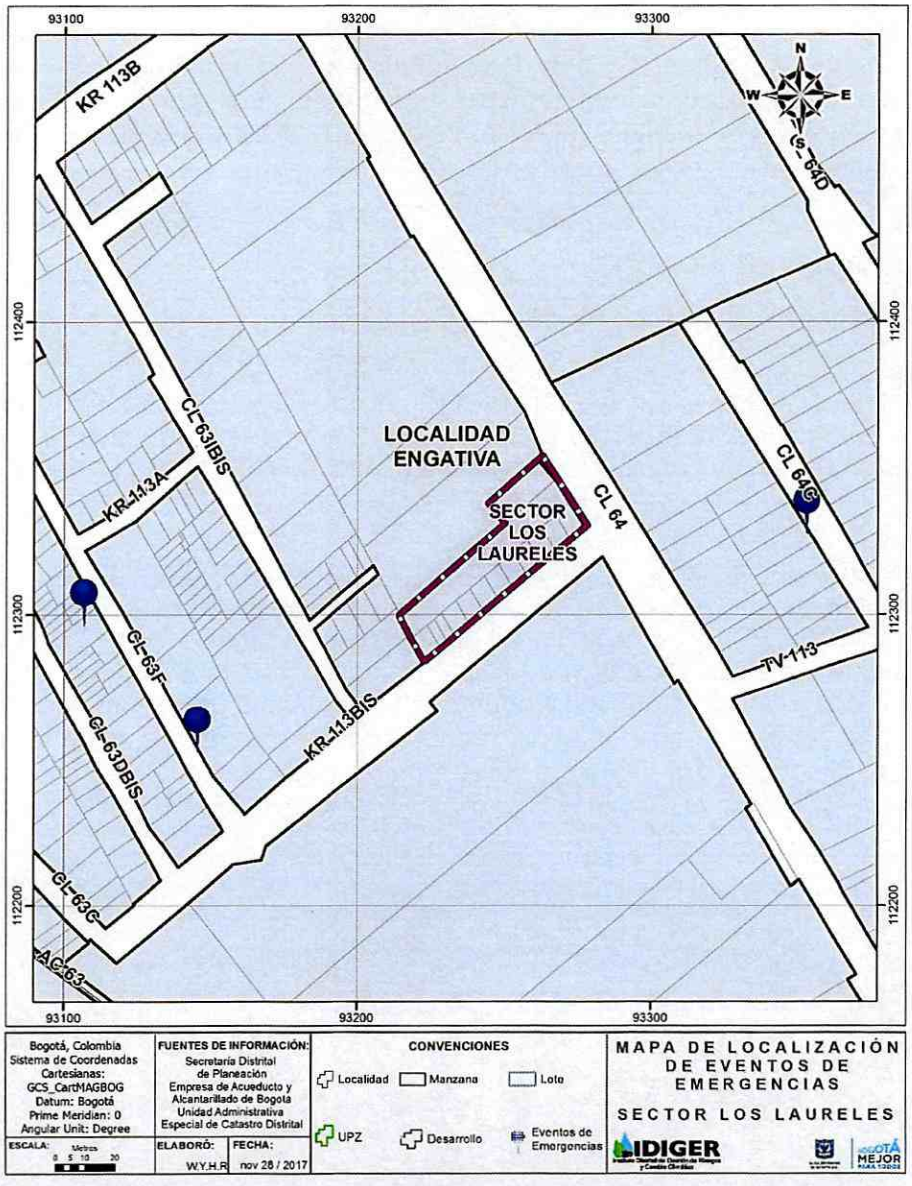
Figura 2. Mapa de localización eventos de emergencia por encharcamiento próximos al desarrollo Sector Los Laureles

En la bitácora de emergencias se encontraron antecedentes de tres eventos de encharcamiento que afectaron los sectores aledaños el desarrollo en análisis (ver Figura 2 y Tabla 3), los cuales se pudieron generar debido a la falta de capacidad hidráulica del sistema de drenaje pluvial de la zona.

- Teniendo en cuenta que se pueden presentar eventos de encharcamiento, por tratarse de un sector dominado por una topografía plana, se recomienda a la EAB-ESP implementar obras de infraestructura y mantenimiento, que contribuyan con el mejoramiento integral del sector,

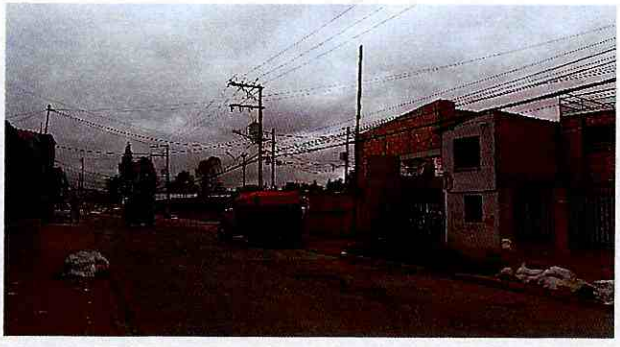
Fotografía N°3. Viviendas de uno y tres niveles construidas en mampostería.

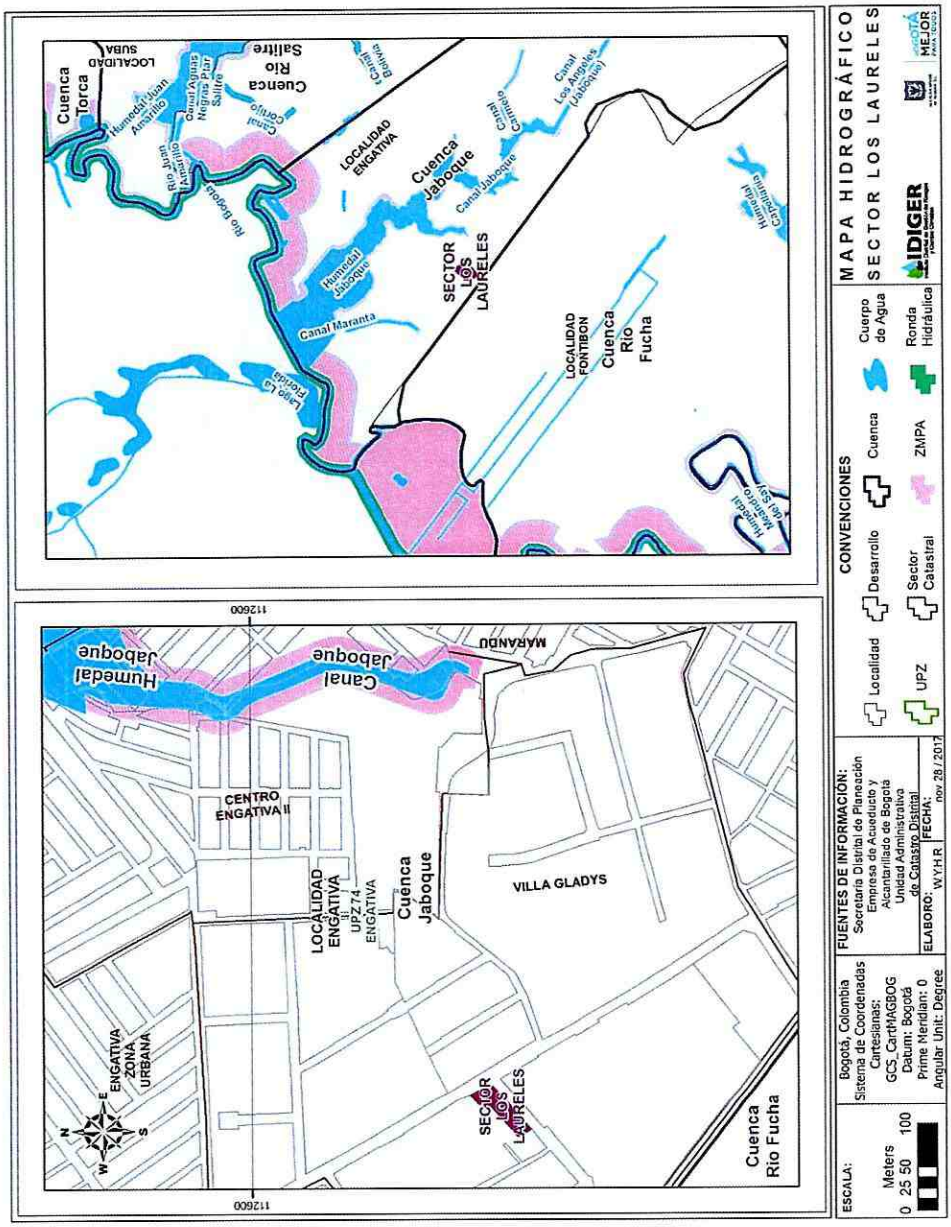
Figura 3. Mapa Hidrográfico para el desarrollo Sector Los Laureles

de agua más cercano es el humedal Jaboque y se encuentra aproximadamente a 450 m, el cual no representa ningún tipo de amenaza de inundación por desbordamiento para el desarrollo en análisis como se observa en la Figura 3. Finalmente, el desarrollo cuenta con sistema de alcantarillado pluvial y sanitario, condición evidenciada en la visita de verificación realizada y en información de la Secretaria Distrital de Planeación – SDP.
