DIRECCIÓN DE PREVENCIÓN Y ATENCIÓN DE EMERGENCIAS

CONCEPTO TÉCNICO No. CT - 5147

Localidad	4. SAN CRISTÓBAL
UPZ	50. LA GLORIA
Barrio o Sector catastral	LA VICTORIA
Dirección	CALLE 39 SUR # 4 – 09/11/13 ESTE
CHIP	AAA0003MKWW
Información Catastral	MANZANA 17, PREDIO 25
Fecha de Visita	15 DE ENERO DE 2008
Área (Ha)	0.0138
Solicitante	CURADURÍA URBANA No. 1
Tipo de Amenaza	REMOCIÓN EN MASA

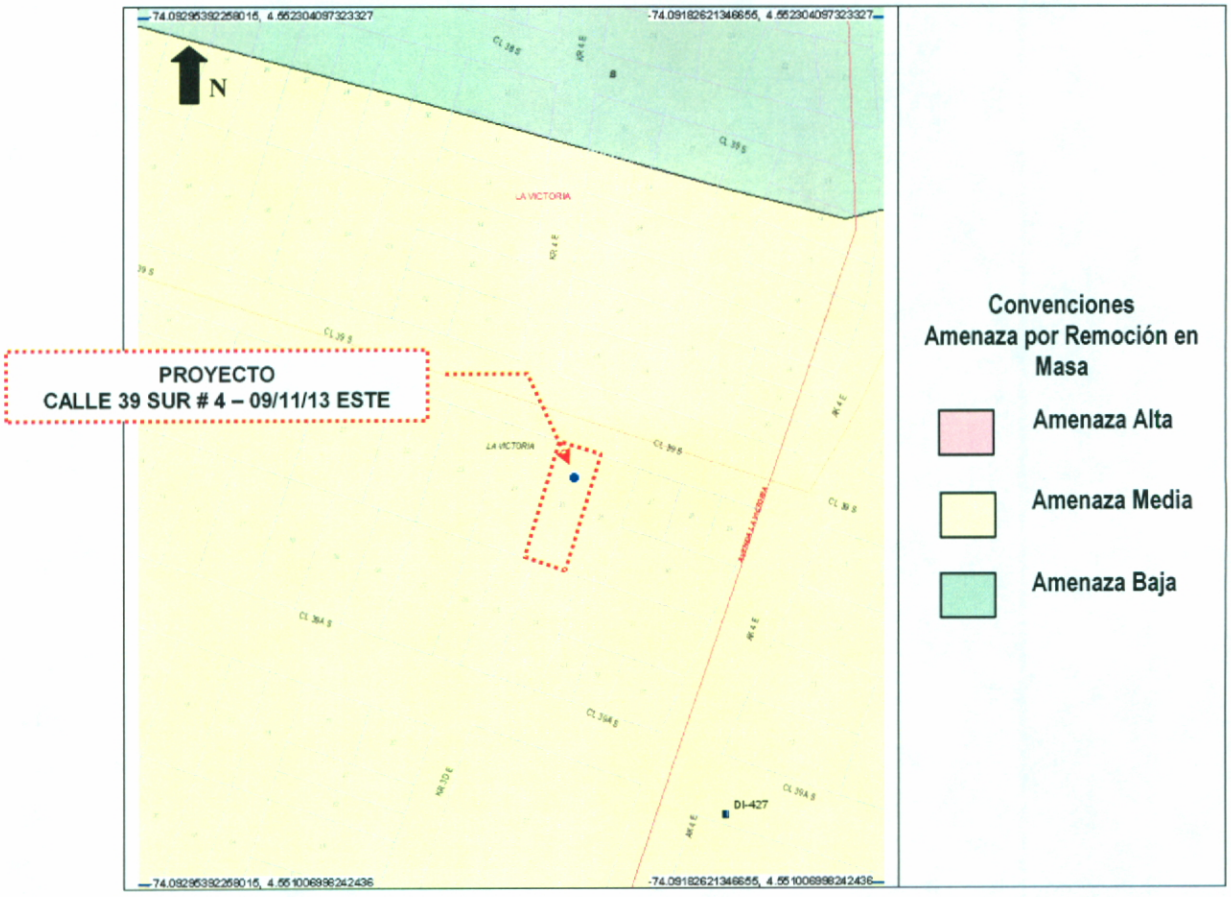
Conforme con el plano normativo de Amenaza por Remoción en Masa del Plan de Ordenamiento Territorial de Bogotá – POT, el sector donde se localiza el Proyecto de la CALLE 39 SUR # 4 – 09/11/13 ESTE se encuentra en una zona de AMENAZA MEDIA por procesos de remoción en masa (Figura No. 1).

Figura No.1 – Localización del Proyecto de la CALLE 39 SUR # 4 – 09/11/13 ESTE en el Plano Normativo de Amenaza por Remoción en Masa del POT.
