DIAGNÓSTICO TÉCNICO – DI-17842
SUBDIRECCIÓN DE ANÁLISIS DE RIESGOS Y EFECTOS DE CAMBIO CLIMÁTICO
GRUPO ASISTENCIA TÉCNICA
RADICADO IDIGER No. 2022ER11920

DIRECCIÓN:	Carrera 27I No 71 – 56 Sur.	**COORDENADAS AREA INSPECCIONADA**					X1:90779.12 Y1:95282.77 X2:90790.97 Y2:95283.04 X3:90791.35 Y3:95287.93 X4:90782.23 Y4:95292.17
BARRIO:	El Paraíso	**ÁREA DIRECTA AFECTADA:**					5 M2
UPZ:	67- Lucero	**POBLACIÓN ATENDIDA:**					3
LOCALIDAD:	19 – Ciudad Bolívar.	**FAMILIAS**	1	**ADULTOS**	3	**MENORES**	0
CHIP:	AAA0147FSTD	**PREDIOS EVALUADOS**					1
AREA INSPECCIONADA	50 M2	**DOCUMENTO REMISORIO**					CR-44624

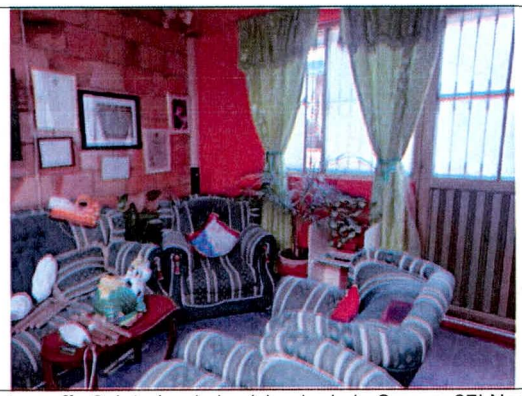
En atención a los radicados IDIGER 2022ER11920, personal del Instituto Distrital de Gestión de Riesgos y Cambio Climático IDIGER, realizó visita técnica el día 12 agosto de 2022, a la vivienda emplazada en el predio de la Carrera 27I No 71 – 56 Sur, en el Barrio El Paraíso de la Localidad de Ciudad Bolívar, en una zona consolidada de pendiente media que cuenta con servicios públicos, (ver Fotografías 1).

Fotografía 1. Fachada de la vivienda de la Carrera 27I No 71 – 56 Sur, en el Barrio Paraíso.

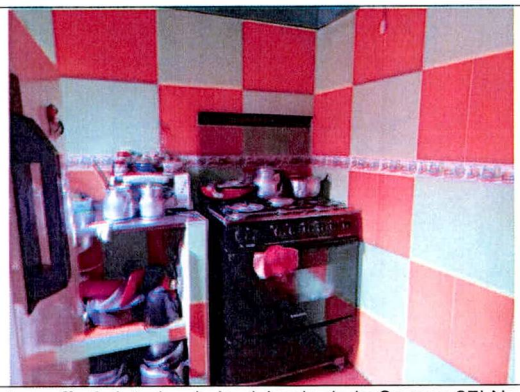
Se realizó inspección visual, en compañía de la responsable de la vivienda. En el predio se emplaza una vivienda de un nivel construida al parecer bajo un sistema estructural en mampostería parcialmente confinada, con cubierta en asbesto cemento. Al interior de la vivienda se observa desgaste en el acabado del piso, no se evidenciandaños relevantes en la estructura de la misma, presentando de forma general un buen estado de conservación, (Ver Fotografías 2 - 6)

Fotografía 2. Interior de la vivienda de la Carrera 27I No 71 – 56 Sur, en el Barrio Paraíso.

- Al responsable y/o responsables de la vivienda del predio de la Carrera 27I No 71 – 56 Sur, en el Barrio Paraíso, en la Localidad de Ciudad Bolívar, implementar acciones para el mantenimiento preventivo, esto con el propósito de garantizar durante la vida útil de los inmuebles y las condiciones adecuadas para su uso.
