1. INFORMACIÓN DE REFERENCIA

1.1 CONCEPTO TÉCNICO No. CT:	CT-7344
1.2 ÁREA:	Análisis y Mitigación de Riesgos
1.3 COORDINACIÓN:	Estudios y Conceptos Técnicos
1.4 REFERENCIA CRUZADA RADICADO FOPAE:	2013ER23632
1.5 RESPUESTA OFICIAL No.	RO-69151

2.1 SOLICITANTE:	CURADURÍA URBANA No. 2
2.2 PROYECTO:	"Vivienda Unifamiliar La Belleza III"
2.3 LOCALIDAD:	4. San Cristóbal
2.4 UPZ:	51 – Los Libertadores
2.5 BARRIO O SECTOR CATASTRAL:	La Belleza
2.6 DIRECCIÓN:	Transversal 11A Este 66 34 Sur (*)
2.7 CHIP:	AAA0182LOJH
2.8 MANZANA CATASTRAL:	42
2.9 PREDIO CATASTRAL:	45
2.10 ÁREA (Ha):	0.00928 (**)
2.11 FECHA DE VISITA:	Febrero 27 de 2014

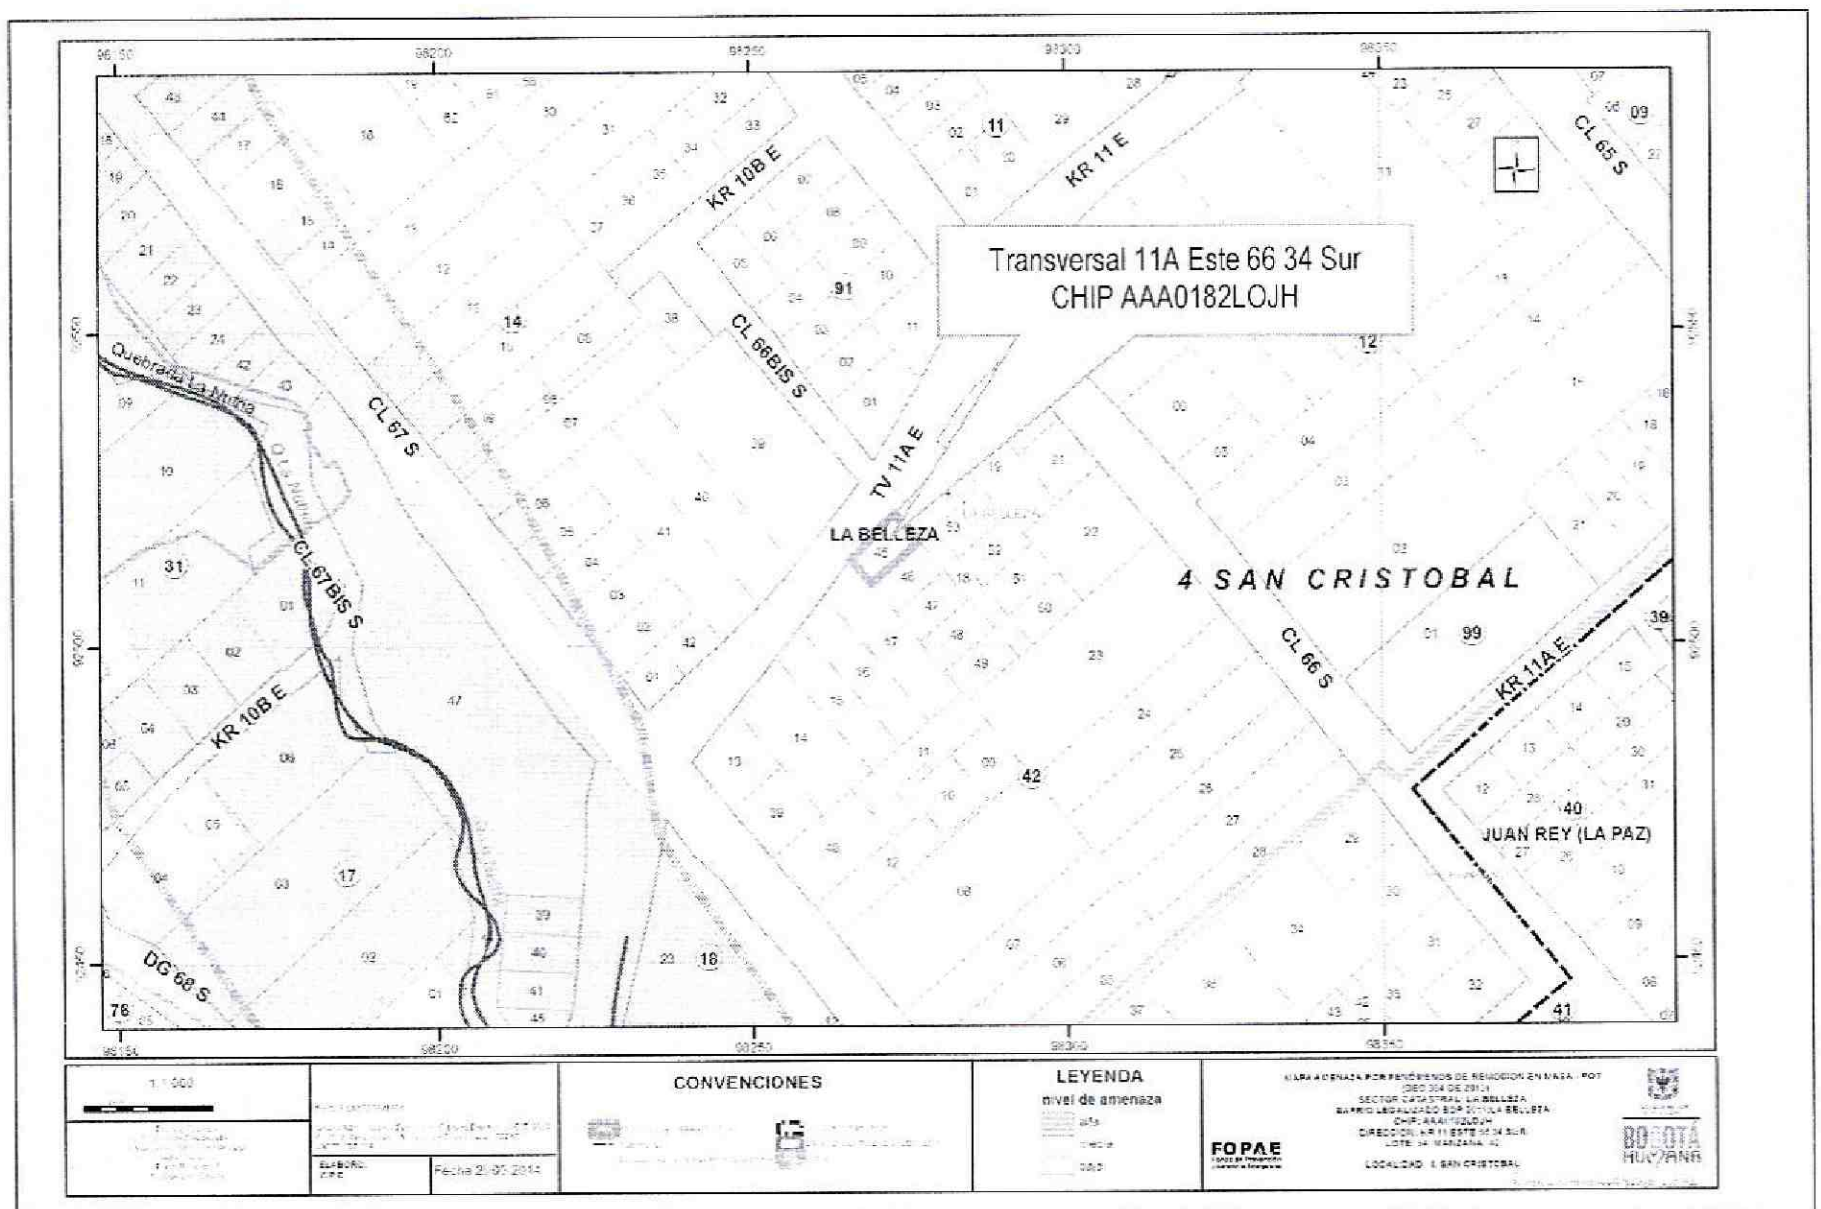
Conforme con el plano normativo de "Amenaza por Remoción en Masa" del Plan de Ordenamiento Territorial de Bogotá – POT, el sector del proyecto ubicado en la Transversal 11A Este 66 34 Sur, de la Localidad de San Cristóbal, se encuentra en una zona de AMENAZA MEDIA por procesos de remoción en masa (Figura 1).

Figura 1. Localización general del proyecto ubicado en la en la Transversal 11A Este 66 34 Sur en el Plano Normativo de Amenaza por Remoción en Masa del POT (Decreto 364 de 2013), el cual se encuentra en amenaza MEDIA.

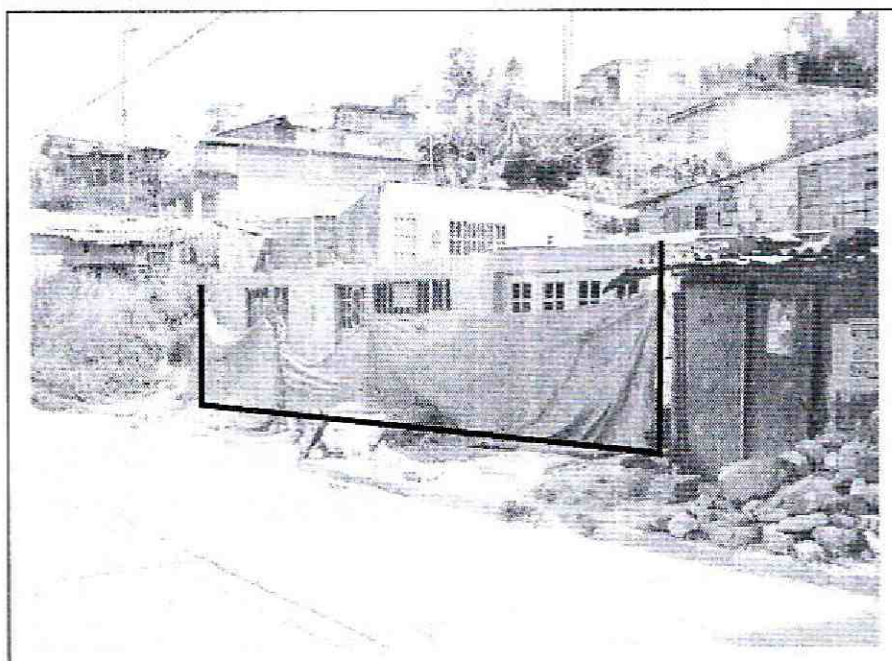
Según el *"Estudio de Zonificación por Inestabilidad del Terreno para Diferentes Localidades en la Ciudad de Santafé de Bogotá D.C."*, (INGEOCIM, 1998), desde el punto de vista geológico, el predio de la Transversal 11A Este 66 34 Sur, se emplaza sobre Depósitos Fluvio Glarciares (Qfg), correspondientes con bloques y cantos de arenisca de formas subredondeadas a angulares, en partes planares, embebidos en matriz limoarcillosa.

De acuerdo con el estudio mencionado, geomorfológicamente el predio donde se busca desarrollar el proyecto se encuentra emplazado sobre una unidad con rasgo genético depositacional en laderas, cuya geoforma predominante son las laderas de acumulación, la formometría corresponde a laderas con pendientes regulares, algunas veces rectas hasta de 37°, drenaje poco denso y valles media caña; los procesos morfodinámicos característicos de esta geomorfología corresponden con erosión en surcos y algunas veces cárcavas, erosión laminar y exiguos deslizamientos.

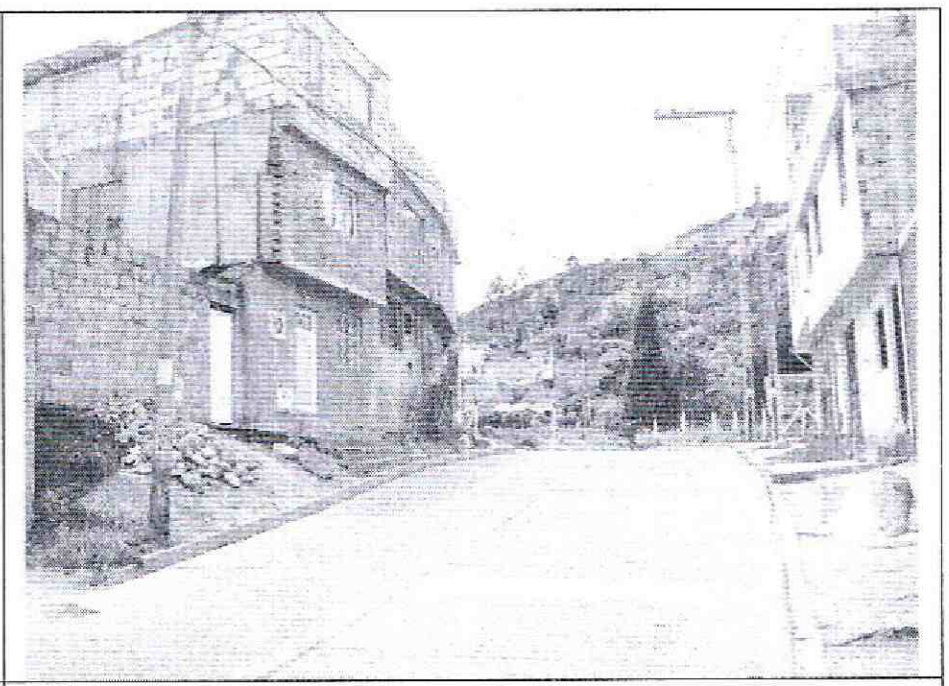
Fotografía No. 1. Predio en donde se desarrollará el proyecto ubicado en la Transversal 11A Este 66 34 Sur de la Localidad de San Cristóbal.

Fotografía No. 2. Vista sobre la Transversal 11A Este, se evidencia un sector consolidado cuyo uso es principalmente residencial.

En el momento de la visita técnica en el predio objeto del presente concepto técnico, se encontró una edificación de un (1) piso al parecer en etapa de construcción, sin evidencias de afectación por procesos de remoción en masa de carácter local en su interior, ni de carácter general en la ladera o zonas aledañas al predio evaluado.

En el momento de la vista técnica adelantada en las edificaciones aledañas no se evidenciaban daños o patologías estructurales asociadas a la presencia de procesos de inestabilidad geotécnica. En el momento de la verificación de campo adelantada en el entorno no se evidenciaron condiciones o elementos que permitan inferir la presencia de procesos de inestabilidad geotécnica activos en el área del proyecto o sus zonas aledañas.

A pesar de lo anterior, se advierte que cualquier intervención que se realice, debe tener en cuenta la presencia de la infraestructura aledaña, por lo que el responsable del proyecto debe garantizar en todo momento la estabilidad general del lote y su entorno.
