1.1 CONCEPTO DE AMENAZA RUINA Nº CAR:	2731
1.2 ÁREA:	Análisis de Riesgos y Efectos Cambio Climático
1.3 AREA FUNCIONAL:	Conceptos Técnicos
1.4 REFERENCIA CRUZADA RADICADO IDIGER:	2016ER9049
1.5 RESPUESTA OFICIAL No.	CR-24370

2.1 SOLICITANTE:	INSPECCION 14 C DISTRITAL DE POLICIA
2.2 LOCALIDAD:	(14) LOS MARTIRES
2.3 UPZ:	(102) LA SABANA
2.4 BARRIO O SECTOR CATASTRAL:	VOTO NACIONAL
2.5 DIRECCIÓN:	CALLE 9 No. 15 A – 10
2.6 CHIP:	AAA0034KAOM
2.7 FECHA DE VISITA:	JUNIO 7 DE 2016
2.8 POBLACIÓN BENEFICIADA:	1 Persona – 1 Familia
2.9 ÁREA (m2):	250 m² (Aproximadamente)

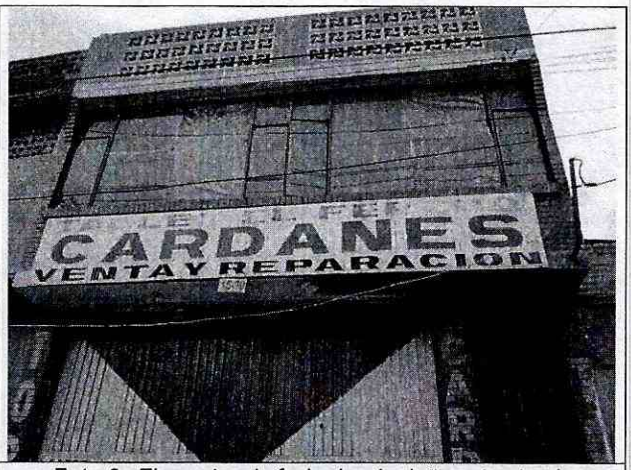
Foto 1. Fachada general del predio objeto del concepto.

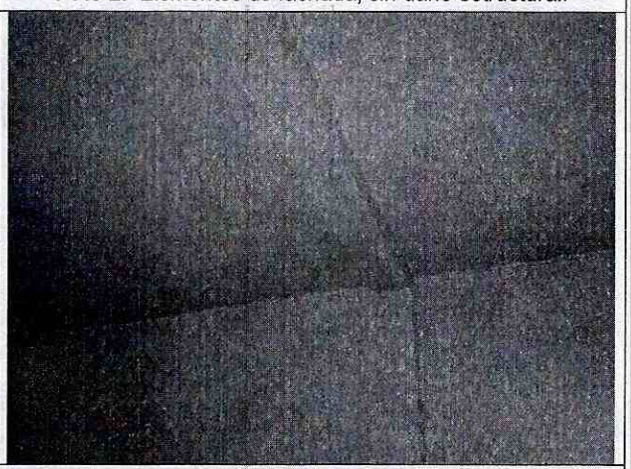
Foto 3. Aspecto general del primer piso, sin daño.

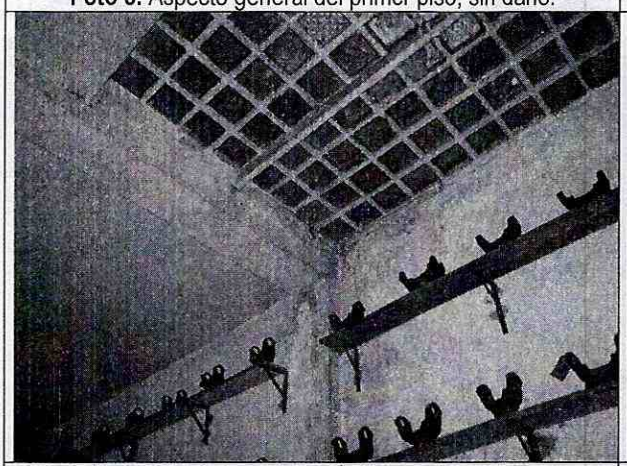
Foto 4. Elementos estructurales en buenas condiciones.

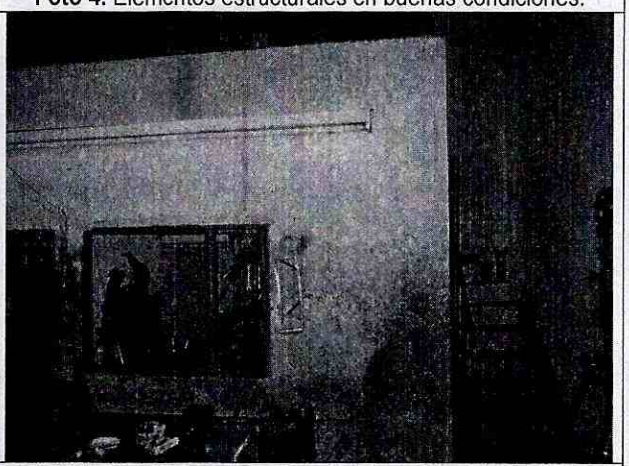
En general, los muros de la edificación, incluyendo el de fachada, no presentan un compromiso en su estabilidad ante las cargas habituales de servicio y no representa un peligro inminente sobre la integridad de los ocupantes ni de los transeúntes, se observan sectores con deterioro de los acabados por humedad. Las vigas y columnas visibles presentan buen estado estructural y no se detecta daño en esos elementos estructurales. Las escaleras están en buenas condiciones no se detecta deterioro de los acabados. La placa de entrepiso no presenta daño. La placa de cubierta presenta un buen estado estructural, se detectan daños en los acabados por humedad en especial por filtración de agua por las claraboyas. Se observa que se han realizado algunas reparaciones e impermeabilizaciones en la cara superior de la placa de cubierta. El piso no presenta deformaciones ni hundimientos, el deterioro es leve. La clasificación del daño para esta edificación es Leve y por lo tanto no amenaza ruina.

Foto 5. Deterioro de acabados por humedad.

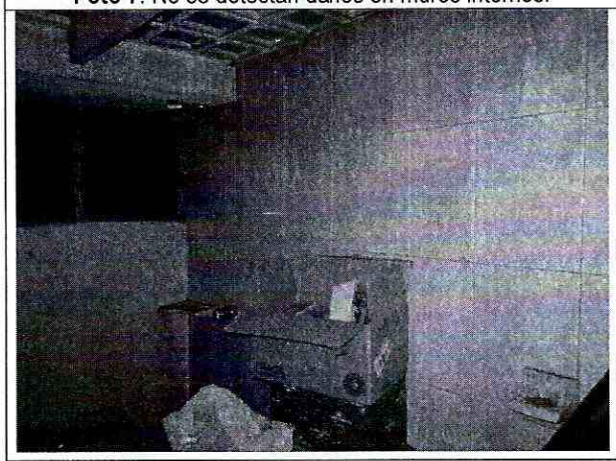
Foto 8. Aspecto de la oficina en mezzanine, no hay daños.

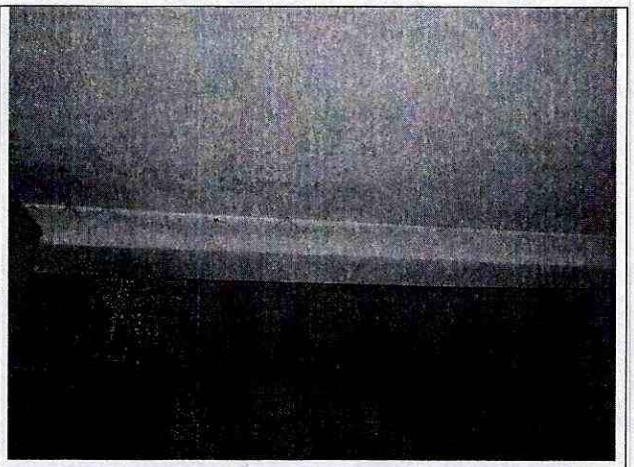
Foto 13. Muros en segundo piso sin evidencia de daño.

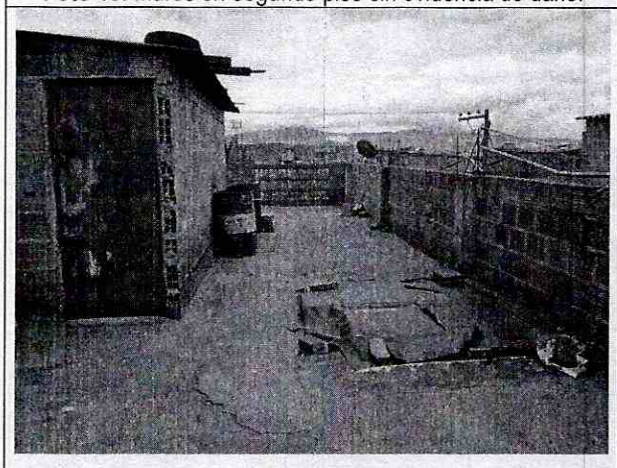
Foto 14. Elementos estructurales sin daño visible.

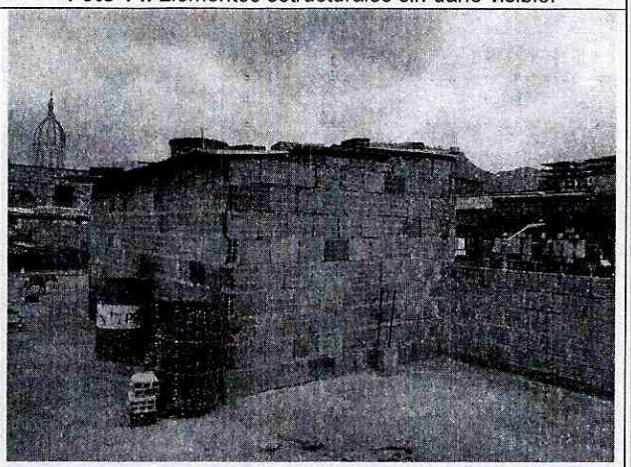
Foto 15. Aspecto general del nivel de cubierta.

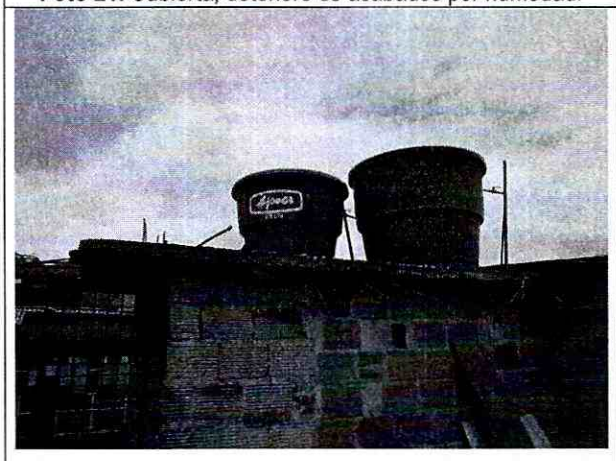
Foto 22. Reparaciones e impermeabilización de cubierta.

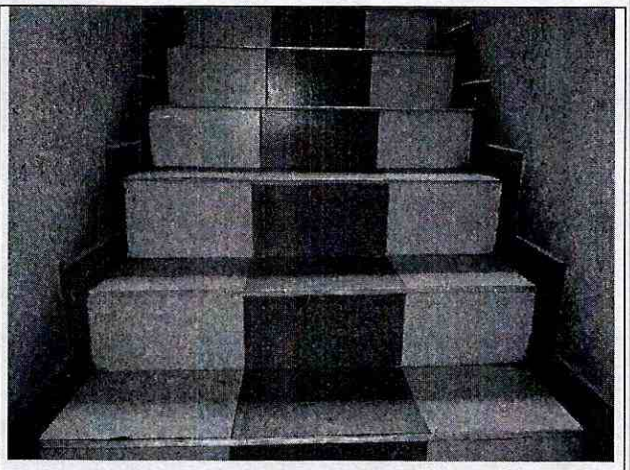
Foto 25. Escaleras en buen estado estructural.
