1.1 CONCEPTO TÉCNICO No. CT:	**6990**
1.2 ÁREA:	Técnica y de Gestión
1.3 COORDINACIÓN:	Investigación y Desarrollo
1.4 REFERENCIA CRUZADA RADICADO FOPAE:	2013ER14814
1.5 RESPUESTA OFICIAL No.	RO-64460

2.1 SOLICITANTE:	CURADURÍA URBANA No. 3
2.2 PROYECTO:	Tv 11 B ES No. 47 – 41 Sur
2.3 LOCALIDAD:	4. San Cristóbal
2.4 UPZ:	51. Los Libertadores
2.5 BARRIO O SECTOR CATASTRAL:	La Nueva Gloria
2.6 DIRECCIÓN:	Transversal 11 B Este No. 47 – 41 Sur
2.7 CHIP:	AAA0004RDXR
2.8 MANZANA CATASTRAL:	8
2.9 PREDIO CATASTRAL:	24
2.10 ÁREA (Ha):	0.0120(*)
2.11 FECHA DE VISITA:	Agosto 8 de 2013

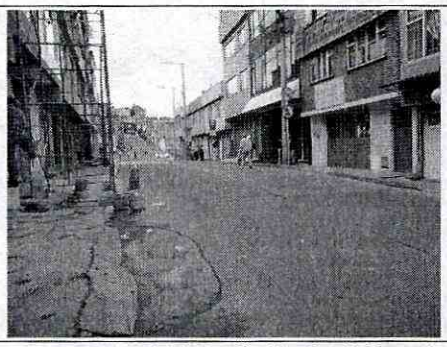
En el momento de la visita técnica al predio objeto del presente concepto técnico, se encontró construida una edificación de dos niveles con un sistema estructural en mampostería simple. Con base en la inspección visual se pudo establecer que el predio en mención no presenta evidencias de afectación por procesos de remoción en masa, ni de carácter local, ni de carácter general en la ladera o zonas aledañas al predio evaluado.

Fotografía No. 1. Predio en donde se desarrollará el proyecto ubicado en la Transversal 11 B Este No. 47-41 Sur de la Localidad de San Cristóbal.

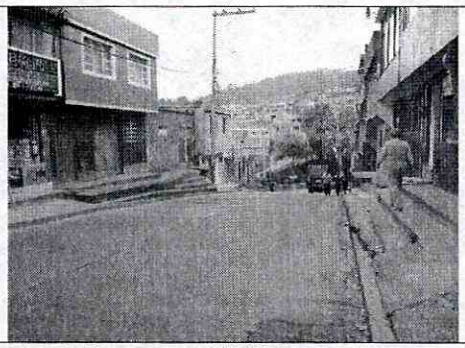
La zona donde se busca desarrollar el proyecto corresponde con uso de suelo urbano con edificaciones de tipo residencial y comercial. Es un sector consolidado con densidad de construcción media, contando con vías pavimentadas (ver Fotografía 2 y 3). En la zona se encuentran edificaciones de hasta tres (3) pisos en altura, en un terreno con pendiente media.

Fotografía No. 2 y 3. Panorámica del sector sobre la Transversal 11 B Este.
