CONCEPTO TÉCNICO No. CT – 5101

Localidad	3 – Santa Fe
UPZ	92 – La Macarena
Sector Catastral	La Macarena
Dirección	Cr 3A No. 30A-11 (Nueva Nomenclatura)
CHIP	AAA0087LMHY
Manzana Catastral	16
Predio Catastral	01
Fecha de Visita	Diciembre 14 de 2007
Área aprox. (m²)	193
Solicitante	Curaduría Urbana No. 1
Tipo de Amenaza	Remoción en Masa

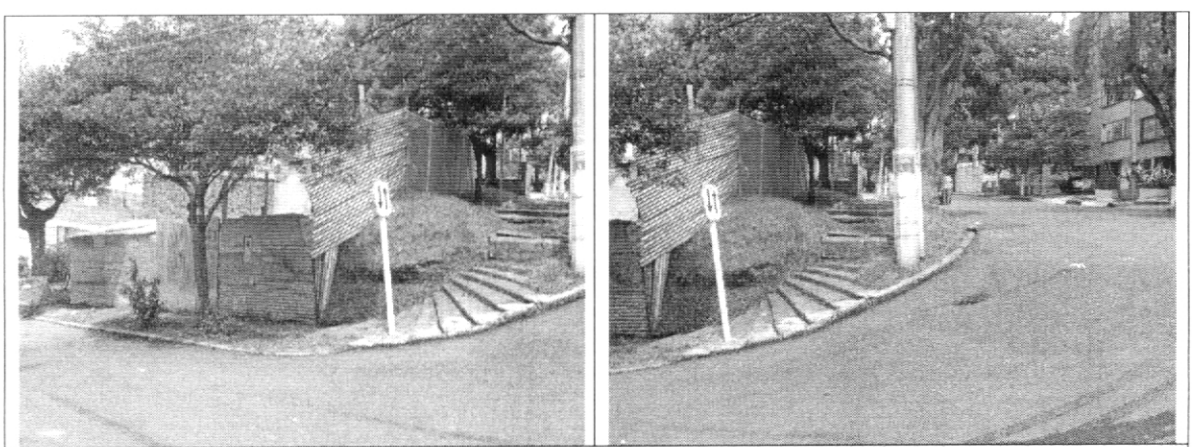
En el predio objeto del presente concepto técnico, se encuentra un lote en el que se halla construida una (1) edificación de un (1) nivel en material de recuperación, utilizada posiblemente como depósito de materiales y/o campamento para el desarrollo del proyecto. En esta zona se encuentran dispuestos rellenos de espesor desconocido, en terreno con pendiente media. Las condiciones físicas del sector y el estado de la edificación no evidencian la presencia de procesos de inestabilidad activos dentro del área del proyecto (Fotografías No.1 y 2).

Fotografías No.1 y 2. Predio y sector donde se busca adelantar el proyecto ubicado en la Cr 3A No. 30A-11.

Dentro de las recomendaciones que se presenten en el estudio geotécnico, es conveniente indicar las relacionadas con el manejo adecuado de los rellenos dispuestos en el predio, con el objetivo de garantizar las condiciones de estabilidad del proyecto y su entorno.
