DIRECCION DE PREVENCION Y ATENCION DE EMERGENCIAS

DIAGNOSTICO No. 1020

DIRECCION: Carrera 13 No. 48 – 33 Sur

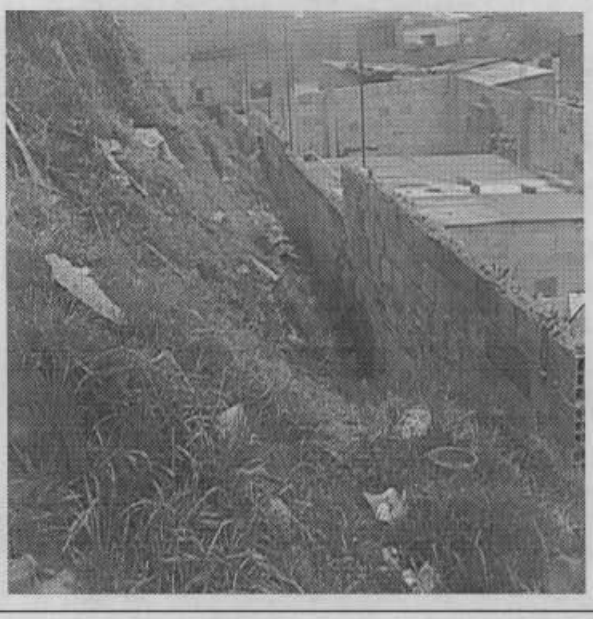
La vivienda de propiedad de la señora Luz Mariela Contreras, es una vivienda de dos niveles construida en bloques y placa de concreto; la cual se encuentra en un nivel inferior al talud de gran pendiente que hace parte de la zona verde del sector (ver fotos 1 y 2).

Foto 1. Muro en concreto existente en el sector. Margen derecha vivienda de propiedad de la señora Contreras. Parte superior talud correspondiente a la zona verde del sector.

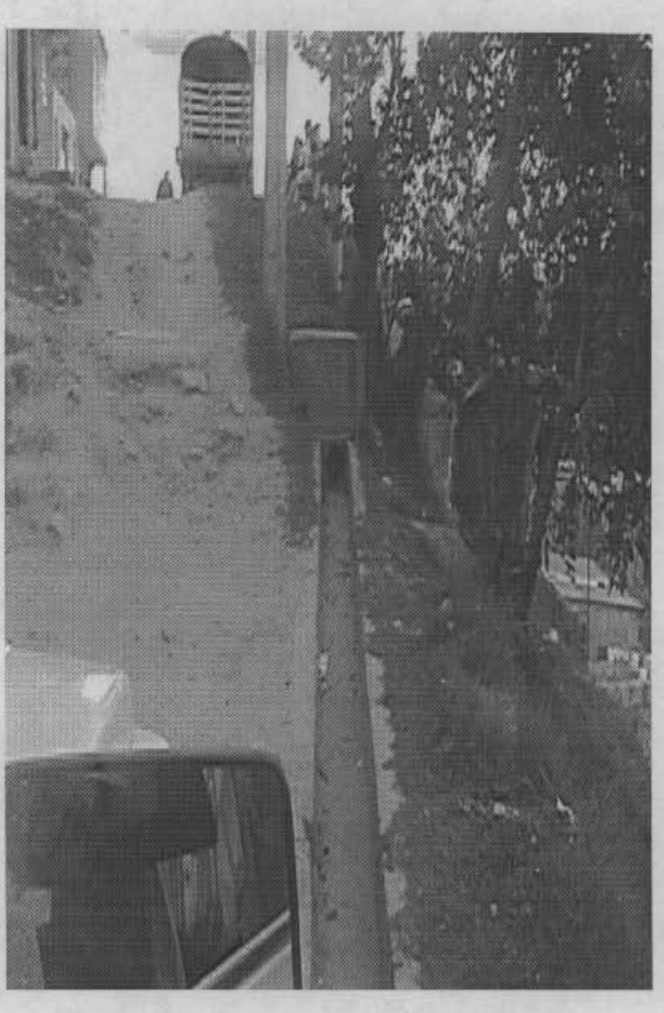
En el talud que limita con el predio de propiedad de la señora Contreras, se aprecio indicios de reptación y depósito del material de relleno contra el muro lateral de la vivienda.

Foto 2. Se aprecia el talud existente en un nivel superior a la vivienda de propiedad de la señora Contreras.
