1.1 CONCEPTO TÉCNICO No.	**CT-7829**
1.2 ÁREA:	Subdirección de Análisis de Riesgos y Efectos de Cambio Climático
1.3 COORDINACIÓN:	Estudios y Conceptos Técnicos
1.4 REFERENCIA CRUZADA RADICADO FOPAE:	2014ER16689
1.5 RESPUESTA OFICIAL No.	**RO-74105**

2.1 SOLICITANTE:	Germán Moreno Galindo
2.2 PROYECTO:	Calle 36 I Sur No. 1 C 03
2.3 LOCALIDAD:	04. San Cristóbal
2.4 UPZ:	34. 20 de Julio
2.5 BARRIO O SECTOR CATASTRAL:	El Ángulo
2.6 DIRECCIÓN:	Calle 36 I Sur No. 1 C 03
2.7 CHIP:	AAA0008BLRU(*)
2.8 MANZANA CATASTRAL:	14
2.9 PREDIO CATASTRAL:	
2.10 ÁREA (Ha):	0.0200 (*)
2.11 FECHA DE VISITA:	Octubre 02 de 2014

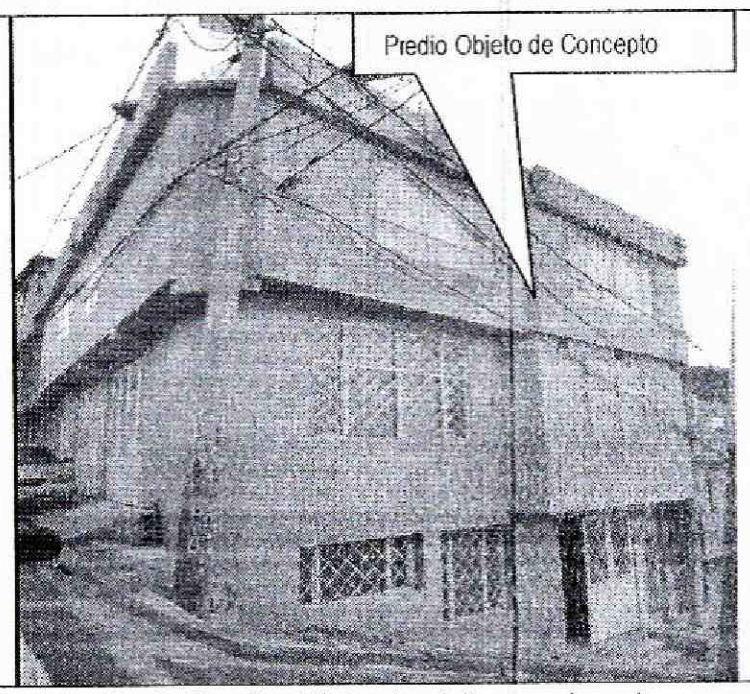
En el mapa de procesos del citado estudio no se cartografiaron procesos de remoción en masa en inmediaciones del predio objeto del presente concepto técnico.

La zona de interés cuenta con un uso de suelo urbano que corresponde a un sector consolidado con densidad de construcción media, en un terreno con pendiente media de unos 30º aproximadamente, el cual cuenta con vías principales pavimentadas. En la visita se observó una edificación de tres niveles, lo cual coincide con l solicitud realizada por la curaduria urbana No.2. En el medio urbanístico que colinda con la vivienda se encentraron edificaciones hasta de tres (3) pisos de altura en las cuales se estima que predomina el sistema estructural de

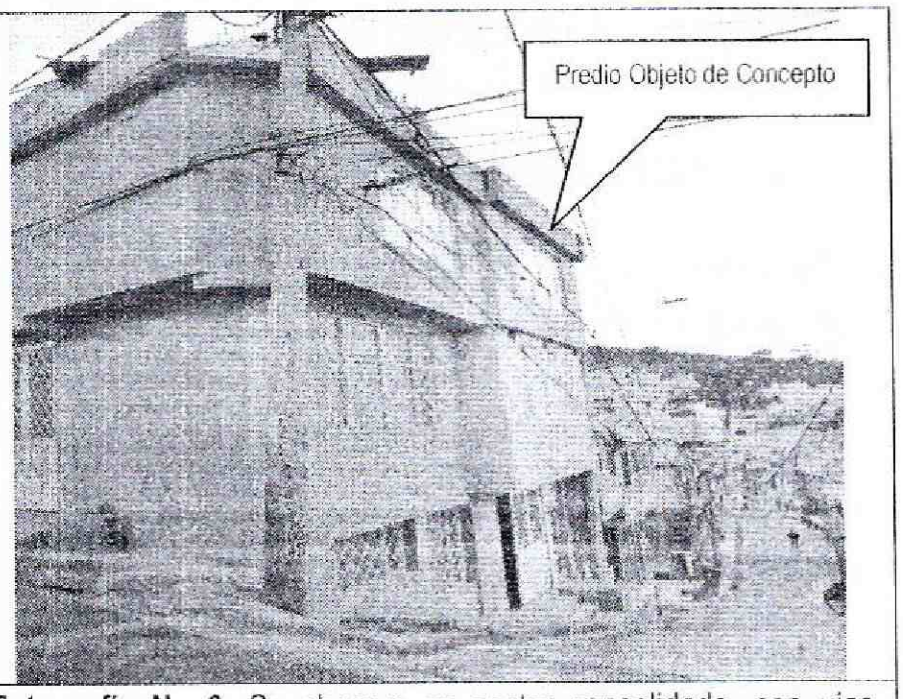
mampostería confinada y semi-confinada; teniendo en cuenta que la consideración anterior obedece a una inspección visual desde el exterior de las edificaciones, esta se considera limitada (Fotografías No 1 y 2).

En el predio no se observaron evidencias de afectación por procesos de remoción en masa de carácter local en su interior, ni de carácter general en la ladera o zonas aledañas al predio evaluado (Fotografías No 1 y 2).

Fotografía No 2. Predio objeto de visita en el cual se encontró una edificación de tres pisos.

Fotografía No 3. Se observa un sector consolidado, con vías pavimentadas y edificaciones entre uno y 3 pisos.
