ALCALDIA MAYOR
DE BOGOTA D.C.

DIRECCION DE PREVENCION Y ATENCION DE EMERGENCIAS

CONCEPTO DE AMENAZA RUINA Nº CAR - 810

LOCALIDAD:	(2) CHAPINERO
UPZ:	(89) San Isidro - Patios
BARRIO:	San Isidro
DIRECCION:	Calle 102 # 12 A – 68 Este
CHIP:	AAA0158REBS
FECHA DE VISITA:	Abril 12 de 2007
SOLICITANTE:	Alcaldía Local de Chapinero
POBLACION BENEFICIADA:	1 Persona – 1 Familia
AREA:	450 m² (aproximadamente)

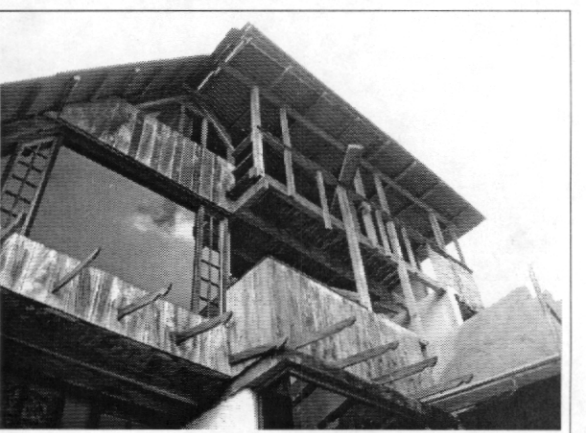
entramado de madera. La fachada de la edificación se puede apreciar en la fotografía 1 del registro fotográfico. La edad aproximada de construcción es de 10 años. El área construida total es de 450 metros cuadrados aproximadamente.

La edificación se encuentra en regulares condiciones estructurales. Los elementos externos en madera de fachada están sometidos a un proceso de deterioro progresivo por su exposición a los agentes ambientales, su estado se puede observar en las fotos 1 y 2. Los muros internos de todos los niveles presentan un buen estado, sin embargo por la condición de obra en ejecución algunos de los muros divisorios no han sido pañetados, están desprovistos de apuntalamiento horizontal y otros que se encuentran en sectores donde falta la cubierta han sido atacados por los agentes ambientales y biológicos, en algunos de ellos se detectaron agrietamientos, el estado de los muros lo muestran las fotos 3 a 8. En los entrepisos no se detectó ningún daño o deterioro que indique una condición inestable, en las fotos 9 y 10 se pueden observar algunos sectores de los entrepisos. Los elementos de cubierta no presentan daños o deterioro alguno que evidencien mal comportamiento estructural o problemas de estabilidad, como se observa en la foto 11; el cerramiento del predio en piedra no esta concluido sin embargo no evidencia daños, ver foto 12. Algunos elementos externos inconclusos presentan deterioro principalmente por humedad como muestran las fotos 13 y 14. En líneas generales la edificación no presenta posibilidades de colapso general a corto plazo, sin embargo por el estado de algunos muros internos, se pueden presentar colapsos parciales a mediano plazo. Se considera que el daño en general es moderado.

Foto 1. Fachada de la edificación objeto del concepto

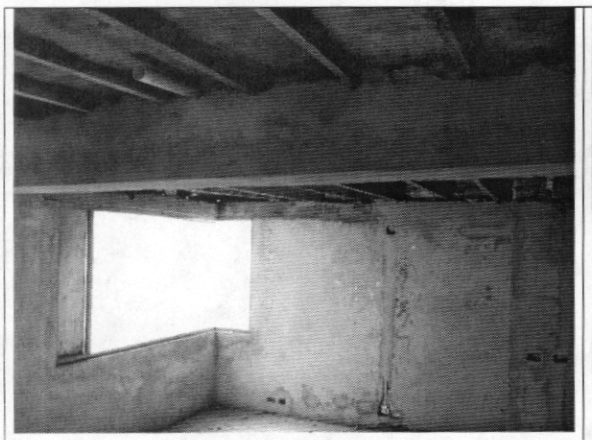
Foto 3. Muros internos sin daño

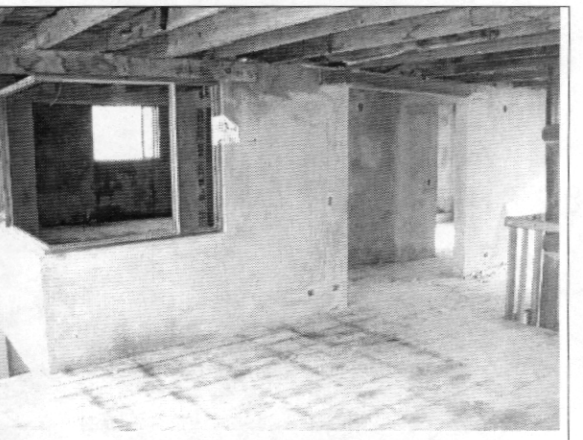
Foto 4. Muros internos de segundo piso

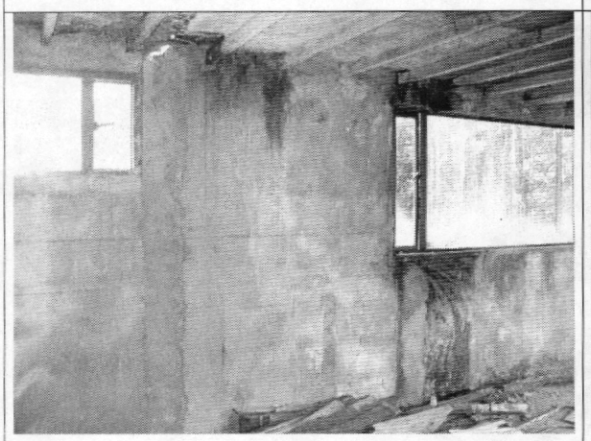
Foto 5. Estado de muros internos con huumedad

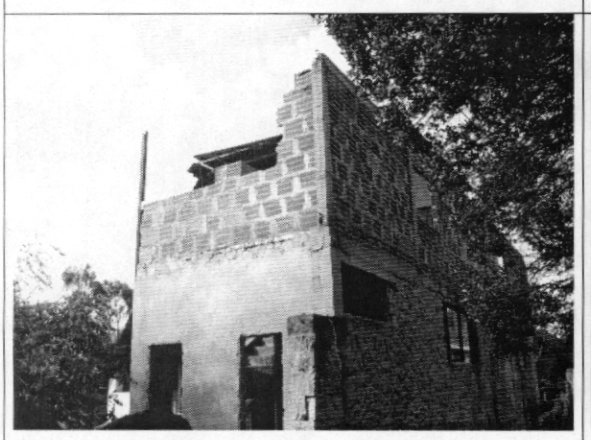
Foto 7. Muro en mampostería inconcluso

De acuerdo con lo anterior, se puede establecer que la edificación ubicada en la Calle 102 # 12 A – 68 Este, **AMENAZA RUINA parcialmente en los muros en mampostería inconclusos.** Se considera que el daño en general es moderado y que se pueden presentar colapsos parciales de estos muros a mediano plazo. Por tanto para garantizar la estabilidad de los elementos del inmueble bajo las condiciones de carga habituales se hacen las siguientes recomendaciones a los propietarios o responsables del inmueble:

- Concluir la construcción de todos los elementos faltantes principalmente de los muros divisorios y los de la cubierta
- Desarrollar todas las actividades tendientes a contrarrestar el deterioro progresivo que presentan varios de los elementos de la edificación, principalmente en los elementos de madera de fachada, los muros divisorios y los muros externos
- Restringir el uso del inmueble hasta que se concluyan todas las acciones constructivas que garanticen su estabilidad

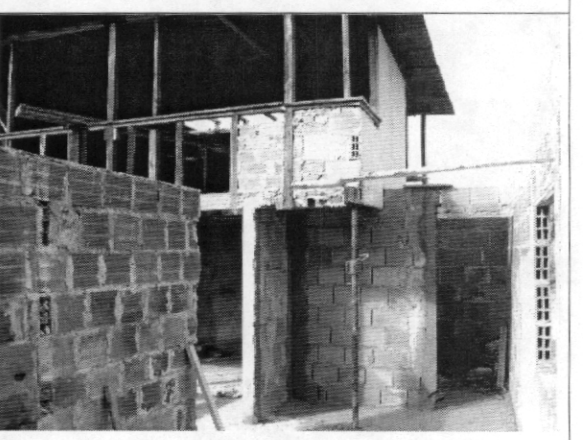
Foto 8. Muros divisorios sin concluir

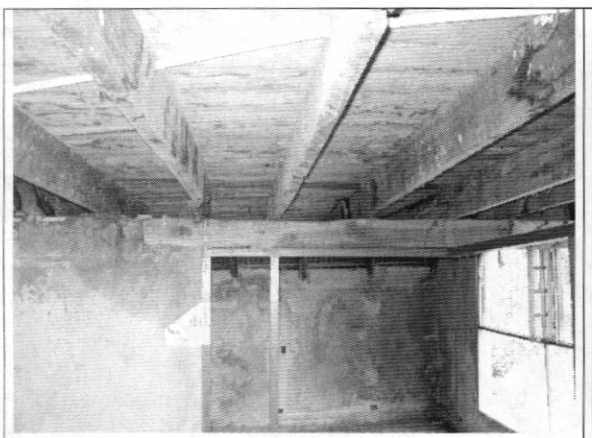
Foto 9. Aspecto del entrepiso en madera

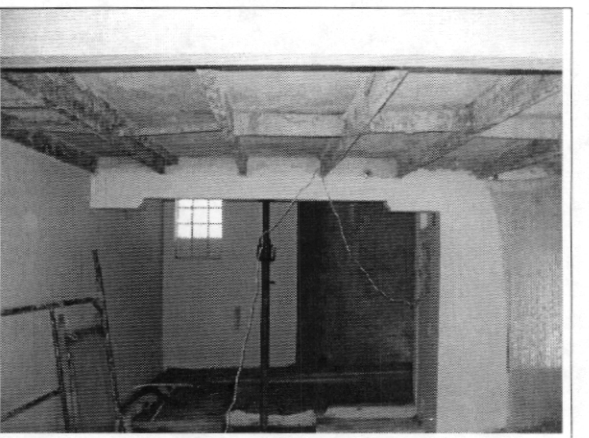
Foto 10. Elementos del entrepiso en madera

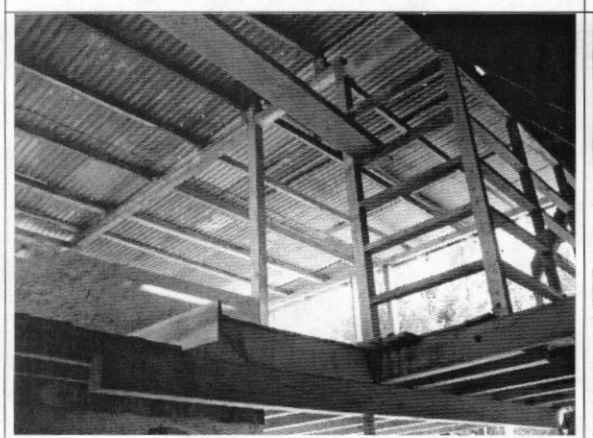
Foto 11. Elementos de soporte de la cubierta

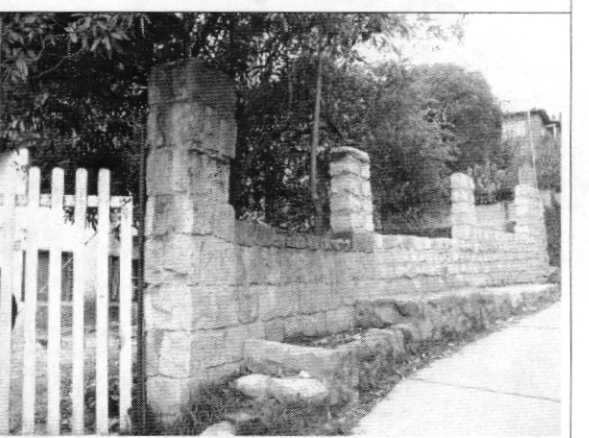
Foto 12. Cerramiento en piedra

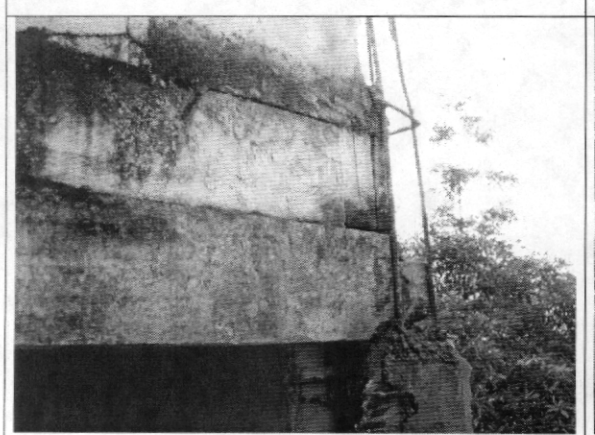
Foto 13. Elementos externos de concreto con deterioro

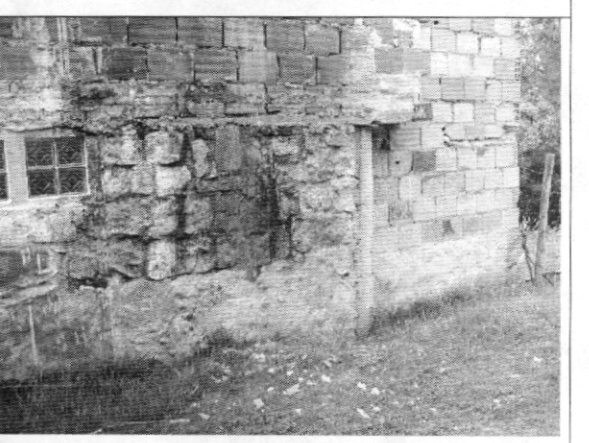
Foto 14. Elementos externos afectados por humedad
