DIAGNÓSTICO TÉCNICO DI-11069
SUBDIRECCIÓN DE ANÁLISIS DE RIESGOS Y EFECTOS DE CAMBIO CLIMÁTICO
COORDINACIÓN DE ASISTENCIA TÉCNICA
EVENTO SIRE 4838863

Estructural: Daño moderado.

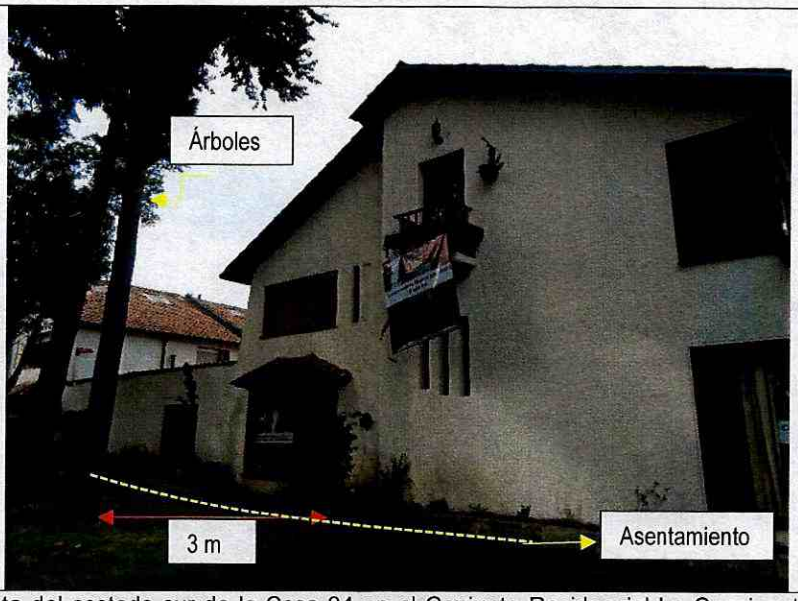
En atención al evento SIRE No. 4838863, personal del Instituto Distrital de Gestión de Riesgos y Cambio Climático IDIGER, realizó visita en el predio de la Carrera 65 No. 100 – 49 Casa 24, el día 23 de Octubre de 2017, encontrando una vivienda en una zona relativamente plana consolidada urbanísticamente, con vías de acceso vehicular pavimentadas, con zonas verdes de recreación pasiva (ver Fotografía 1).

Fotografía 1. Vista de la casa 24 que se emplaza al interior del predio emplazado en la Carrera 65 N° 100 – 49 – Conjunto Residencial La Cancioneta en el Barrio Los Andes Norte de La Localidad de Suba.

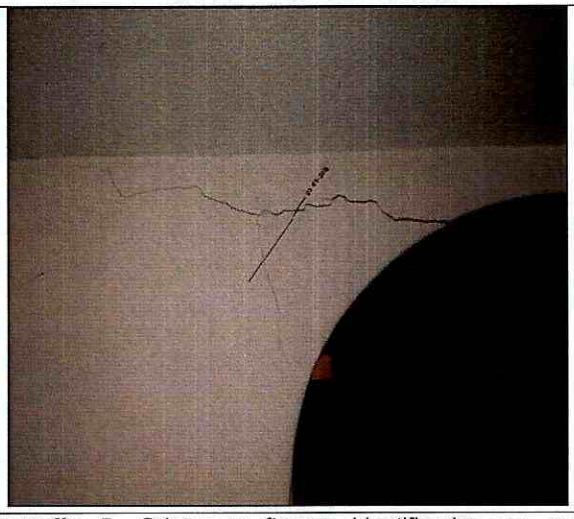
La vivienda corresponde a una edificación de dos (2) niveles y un altillo, construida bajo un sistema estructural de mampostería de carga sin confinar, con placa de contrapiso en concreto recubierto de losetas, entrepiso en concreto reforzado y cubierta en tejas de arcilla cocida, soportadas por un entramado de elementos de madera. Sobre los muros de cerramiento y divisorios del primer y segundo nivel y altillo se identifican fisuras y grietas de hasta 3 mm en longitudes de 0.5 m a 2 m aproximadamente de tendencia horizontal y diagonal *(ver fotografías 3 a 8)*, afectaciones que se concentran en mayor magnitud hacia el costado sur de la vivienda, así como un leve hundimiento de la placa de contrapiso.

Si bien se presentan algunos avances en cuanto a longitud y abertura en las fisuras evidenciadas al interior del predio con respecto a las visitas técnicas realizadas los días 26 de Septiembre de 2016 y posteriormente el 31 de Enero de 2017, en la actualidad no se observan intervenciones de mitigación en el terreno que conforma el antejardín, ni en la vivienda valorada orientadas a que las condiciones de la estructura y la cimentación no se deterioren.

Fotografía 4. Daños evidenciados en el costado sur de la vivienda identificada como Casa 24 en el Conjunto Residencial La Cancioneta localizado en la Carrera 65 No. 100 – 49 en el Barrio Los Andes Norte de la Localidad de Suba. Fotografía Tomada en Octubre de 2017. Se evidencia un avance en cuanto a la apertura de las fisuras.

- Al responsable y/o los responsables de la vivienda ubicada en el predio de la Carrera 65 No. 100 – 49 Casa 24 del Conjunto Residencial La Cancioneta, en el Sector Catastral Andes Norte de la Localidad Suba, desarrollar las acciones de mejoramiento, reparación y/o reforzamiento de la edificación, con el acompañamiento de personal idóneo, garantizando que se cumplan los requerimientos establecidos en la normatividad vigente, para lo cual se deberán tramitar licencias y permisos respectivos, lo anterior con el ánimo de garantizar durante la vida útil de la vivienda las condiciones más adecuadas para su uso.
