DIRECCIÓN DE PREVENCIÓN Y ATENCIÓN DE EMERGENCIAS

DIAGNÓSTICO DE EMEGENCIA No. DI-1916
COORDINACIÓN TÉCNICA

LOCALIDAD	Usaquén (1)
BARRIO	Arauquita
DIRECCIÓN	Diagonal 163 A No. 8 – 53
FECHA	Octubre 5 de 2003
HORA	6:00 p.m.
ÁREA DIRECTA	Una vivienda.

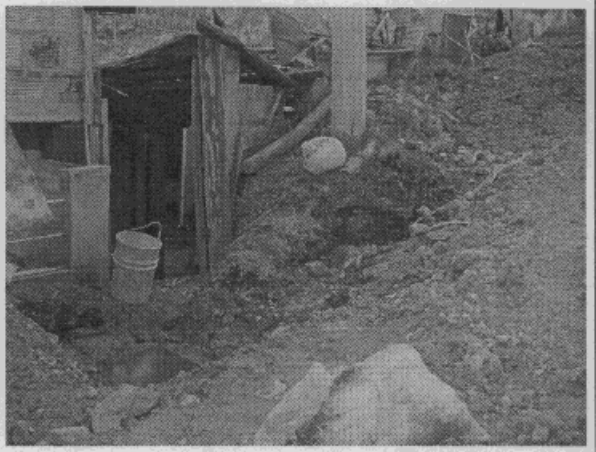
La vivienda ubicada en la parte norte de la calle 163, propiedad de la señora María Teresa Rozo, se vio afectada por la inundación de dos de las habitaciones, las cuales se encuentran por debajo del nivel de la vía (Foto No. 1), que actualmente se esta pavimentando.

Foto No.1. Acceso de la vivienda afectada, obsérvese el nivel de la puerta con respecto a la vía..	**Foto No.2.** vista del talud limite con la vía, estable al momento de la visita.

La Amenaza por una posible inundación es evidente, únicamente para esta vivienda, hasta que la vía no quede completamente pavimentada. El talud no afecta ni ésta, ni ninguna otra vivienda del sector.

Realizar un manejo efectivo de las aguas lluvias, durante la construcción de la vía

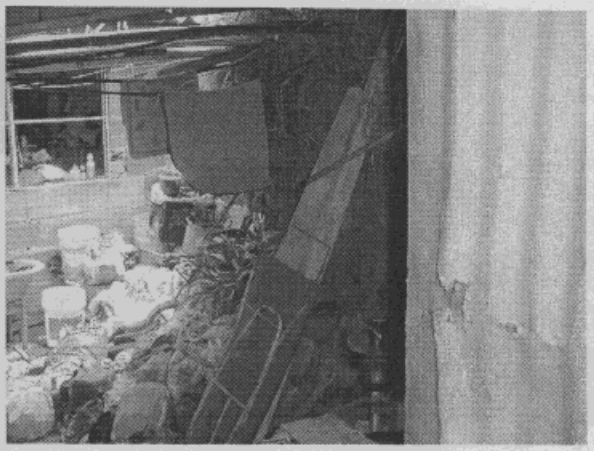
En la zona limítrofe de la vivienda contra la vía, se encuentra un talud de 3 metros, el cual, al momento de esta visita no presenta riesgos para los habitantes del sector (Foto No. 2).
