DIAGNÓSTICO TÉCNICO DI - 10148
SUBDIRECCIÓN DE ANÁLISIS DE RIESGOS Y EFECTOS DE CAMBIO CLIMÁTICO
COORDINACIÓN DE ASISTENCIA TÉCNICA
RADICADO 2017ER343

PREDIO EVALUADO	Carrera 50 B No 65-52	**ÁREA DIRECTA**				200m²	
SECTOR	San Miguel	**POBLACIÓN ATENDIDA**				4	
UPZ	22 – Doce de Octubre	**FAMILIAS**	1	**ADULTOS**	4	**NIÑOS**	0
LOCALIDAD	12- Barrios Unidos	**PREDIOS EVALUADOS**				1	
CHIP	AAA0054MAPA	**OFICIO REMISORIO**				CR-26429

Estructural: Daño Leve

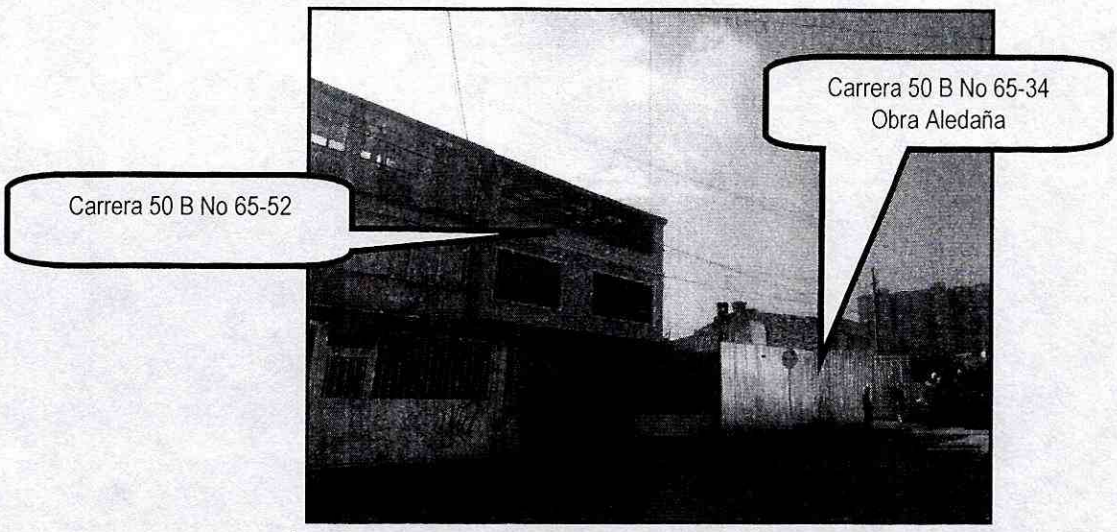
En el predio evaluado se emplaza una edificación de tres niveles cuya conformación estructural está basada en muros de carga y placas de entrepiso en concreto reforzado (Ver Fotografía 1).

Fotografía 1. *Predio de la Carrera 50 B No 65-52 y de la Carrera 50 B No 65-34*

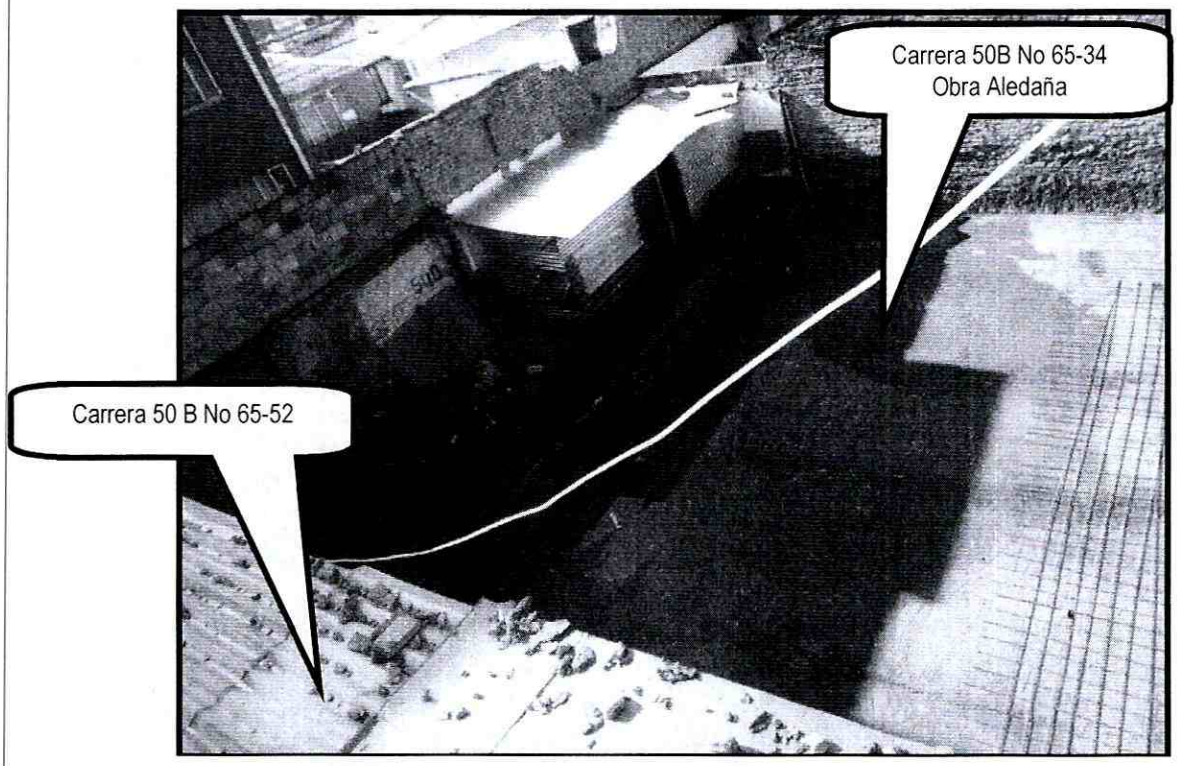
La edificación evaluada colinda hacia el costado sur con una obra en construcción que inició en el mes de diciembre de 2016 y que actualmente se encuentra en fase de cimentación y cuya excavación está aparentemente terminada. La excavación tiene una profundidad aproximada de 1.20m y un área rectangular de 250m² (Aprox) delimitada por taludes de pendiente vertical, conformados por el terreno natural (Ver Fotografía 2).

Fotografía 2. *Obra aledaña al predio de la Carrera 50 B No 65-52*

- A la Alcaldía Local de Barrios Unidos, verificar que se haya cumplido lo establecido en la Licencia de Construcción en cuanto a los procedimientos constructivos, las especificaciones técnicas y recomendaciones allí consignadas, por parte del responsable y/o responsables de la obra emplazadas en el predio de la Carrera 50 B No 65-34.

- Al responsable y/o responsables del predio de la Carrera 50 B No 65-34 tener en cuenta, que de acuerdo a lo estipulado en el **Artículo 32 del Decreto 172 de 2014**, es responsabilidad de quien ejecuta obras, el realizar el respectivo análisis de riesgos y tomar las medidas de prevención y mitigación, artículo que es citado a continuación:

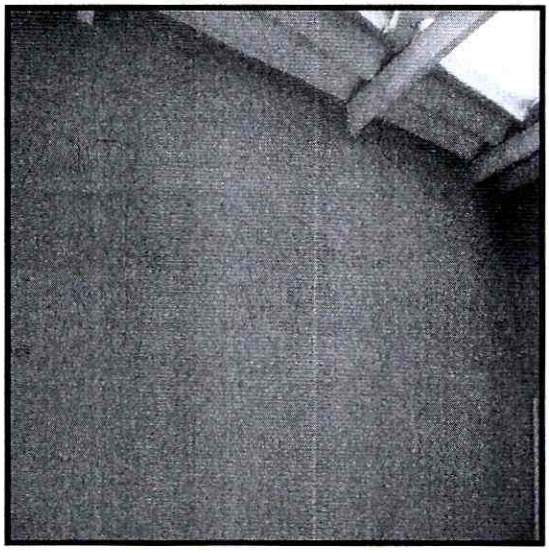
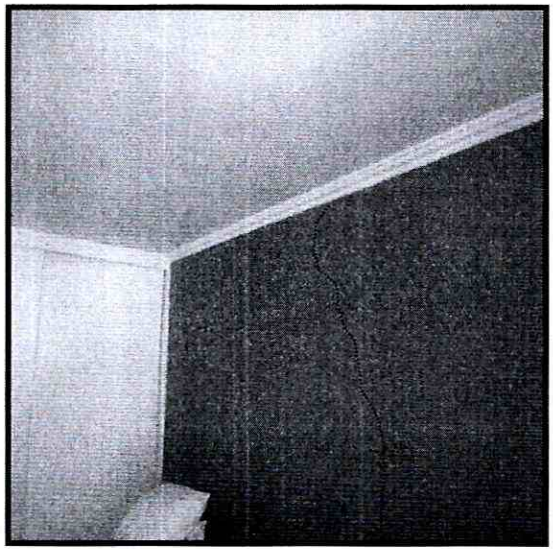
En el segundo nivel al interior del predio evaluado se evidencian fisuras de tendencia vertical y longitudinal en muros divisorios y de cerramiento del costado sur con aberturas aproximadas al milímetro (Ver Fotografías 3 y 4).

Dentro de las posibles causas de las lesiones evidenciadas, se encuentran los asentamientos que puede estar sufriendo la vivienda evaluada a causa del relajamiento de esfuerzos a los que ha sido sometido el terreno de cimentación durante las etapas de construcción de la Obra aledaña, situación que con base en la inspección visual no es posible precisar.

Fotografías 3y 4. *Fisuras en muros divisorios en el predio de la Carrera 50 B No 65-52*

- La estabilidad estructural de la edificación evaluada no se encuentra comprometida en la actualidad ante cargas normales de servicio por las lesiones evidenciadas.

- Al responsable o responsables del predio de la Carrera 50 B No 65-52, a los responsables de la Obra aledaña emplazada en el predio de la Carrera 50 B No 65-34 y a Alcaldía Local de Barrios Unidos, verificar las actas de vecindad a fin de constatar las condiciones del predio de la Carrera 50 B No 65-52, así como la de otros colindantes, antes de iniciadas las obras y compararlas con las condiciones actuales, para poder establecer se han presentado afectaciones durante la ejecución del proyecto; en caso afirmativo, se debe implementar las acciones necesarias, que garanticen llevar los predios a las condiciones de estabilidad y habitabilidad que tenían antes de iniciadas las labores en obra, acciones que deberán implementarse con el apoyo de personal idóneo.

- Al responsable y/o responsables de la edificación evaluada, realizar un seguimiento permanente de las condiciones de estabilidad de la estructura que la conforman y del terreno en general, e informar a esta entidad si se presentan cambios importantes que alteren o modifiquen su estabilidad.
