DIAGNÓSTICO TÉCNICO DI - 10273
SUBDIRECCIÓN DE ANÁLISIS DE RIESGOS Y EFECTOS DE CAMBIO CLIMÁTICO
COORDINACIÓN DE ASISTENCIA TÉCNICA
RADICADO IDIGER No. 2017ER4366

PREDIO	Carrera 66C No. 46-08	**ÁREA DIRECTA**				180 m^2	
SECTOR CATASTRAL	El Salitre	**POBLACIÓN ATENDIDA**				5	
UPZ	104 – Parque Simón Bolívar - CAN	**FAMILIAS**	1	**ADULTOS**	3	**NIÑOS**	2
LOCALIDAD	13 – Teusaquillo	**PREDIOS EVALUADOS**			1		
CHIP	AAA0055EAOE	**OFICIO REMISORIO**			CR-26886

Estructural – Sin daños

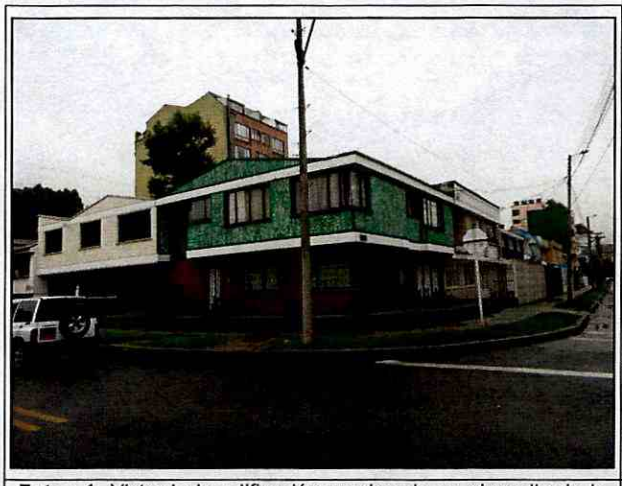
En el predio de la Carrera 66C No. 46-08, se emplaza una edificación de dos (2) niveles, construida en muros en mampostería estructural y muros de carga (construidas de manera bifamiliar compartiendo muros con las viviendas aledañas), con placa de entrepiso en concreto

reforzado y cubierta liviana en teja de asbesto cemento, vivienda en la que no se identifican daños en su estructura.

Fotos 1. Vista de la edificación emplazada en el predio de la Carrera 66C No. 46-08, Sector Catastral El Salitre de la Localidad de Teusaquillo.
