| **1.1 CONCEPTO TÉCNICO No. CT:** | **5803** |

| **2.2 PROYECTO:** | VIVIENDA UNIFAMILIAR |
| **2.6 DIRECCIÓN:** | Carrera 9 A # 40 – 24 Sur |

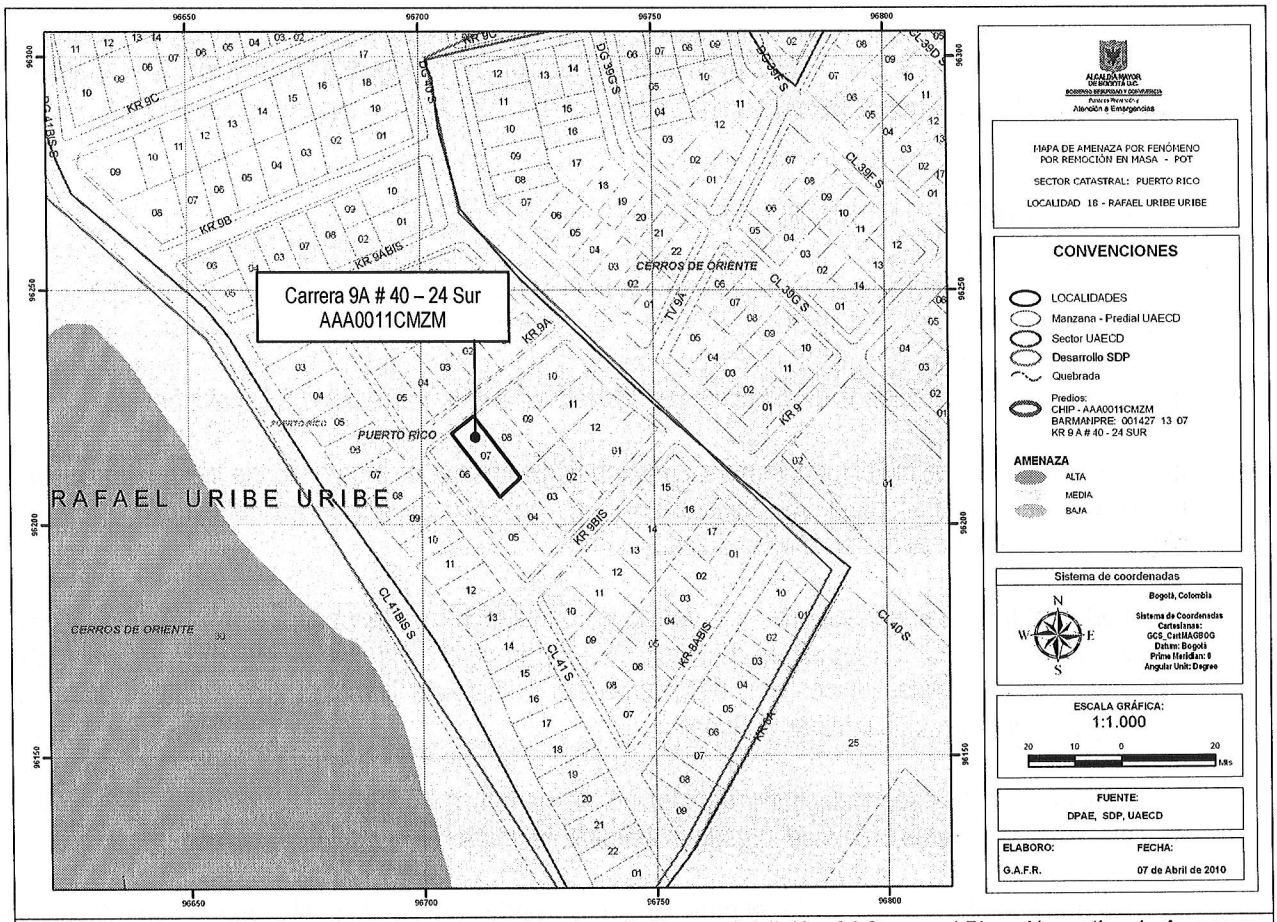
Conforme con el plano normativo de "Amenaza por Remoción en Masa" del Plan de Ordenamiento Territorial de Bogotá – POT, el sector donde se localiza el proyecto ubicado en la Carrera 9 A # 40 – 24 Sur, en el barrio Puerto Rico, de la localidad de Rafael Uribe Uribe, se encuentra en una zona de AMENAZA MEDIA por procesos de remoción en masa (Figura No. 1).

***Figura No. 1**. Localización general del proyecto ubicado en la Carrera 9 A # 40 – 24 Sur, en el Plano Normativo de Amenaza por Remoción en Masa del POT (Decreto 190 de 2004).*
