DIAGNÓSTICO TÉCNICO – DI No.12997
SUBDIRECCIÓN DE ANÁLISIS DE RIESGOS Y EFECTOS DE CAMBIO CLIMÁTICO
GRUPO ASISTENCIA TÉCNICA
RADICADO IDIGER 2019ER2672

DIRECCIÓN:	Carrera 20 No 150-08	**COORDENADAS AREA INSPECCIONADA**				X: 103442,53 Y: 115014,46			
BARRIO/SECTOR CATASTRAL:	Las Margaritas	**ÁREA DIRECTA AFECTADA:**				274 M2			
UPZ:	13 – Los Cedros	**POBLACIÓN ATENDIDA:**				7			
LOCALIDAD:	1-Usaquèn	**FAMILIAS**	2	**ADULTOS**	5	**MENORES**	2		
CHIP:	AAA0116XFFT	**PREDIOS EVALUADOS**				1			
AREA INSPECCIONADA	274 M2	**DOCUMENTO REMISORIO**				CR-33455

5. ESCENARIO DE RIESGO: Construcciones – Funcionamiento / Operación de edificaciones

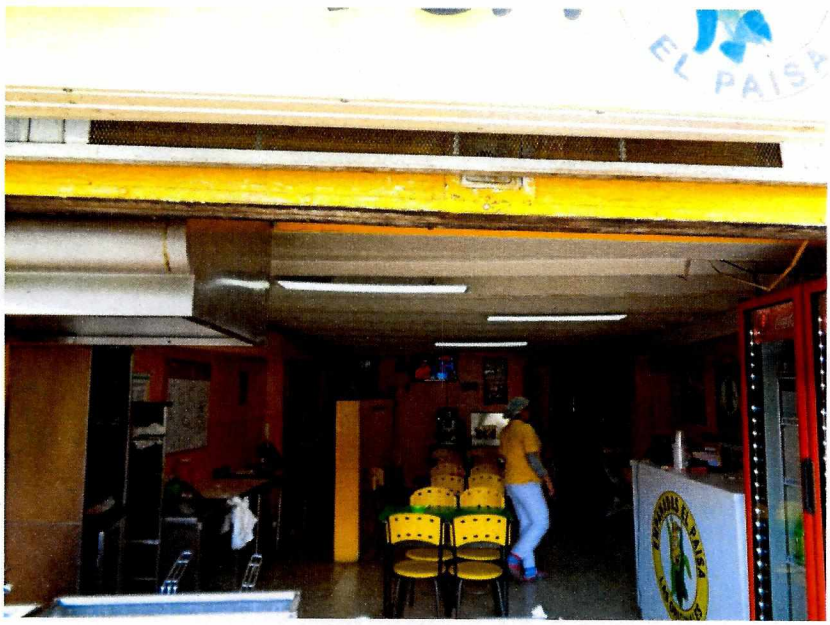
En el primer piso donde está el local comercial, se evidenció el pandeo de las vigas de la placa de entrepiso (Ver Fotografía 8). De acuerdo con la información suministrada por la señora Luz Marina Moreno, quien habita en el apartamento 201 y quien atendió la visita, hace aproximadamente 10 años los responsables del local comercial adelantaron una remodelación de varios espacios que incluyo el retiro de varios muros.

Asentamientos diferenciales

Fotografía 8. *Vigas pandeadas en el local comercial del primer piso del predio de la Carrera 20 No 150-08*

- A la Alcaldía Local de Usaquén, ejercer el control urbanístico y verificar que se haya cumplido lo establecido en la Licencia de Construcción en cuanto a los procedimientos constructivos, las especificaciones técnicas y recomendaciones allí consignadas, por parte del responsable y/o responsables de las remodelaciones que se adelantaron en el primer piso del predio de la Carrera 20 No 150-08.

- A los responsables de la edificación ubicada en el predio de Carrera 20 No 150-08., de requerir conocer a profundidad la incidencia de las remodelaciones que se adelantaron en el primer piso, en el comportamiento general de la estructura, adelantar un estudio de vulnerabilidad estructural que determine las opciones de reforzamiento de ser necesario.
